**INSTITUTO FEDERAL DE EDUCAÇÃO, CIÊNCIA E TECNOLOGIA DO AMAZONAS
CAMPUS MANAUS CENTRO
DEPARTAMENTO DE PROCESSOS INDUSTRIAIS
BACHARELADO EM ENGENHARIA MECÂNICA**

ANÁLISE DA RUPTURA DE UM PIVÔ DE SUSPENSÃO VEICULAR.

Trabalho de Conclusão de Curso, submetido ao Instituto Federal de Educação, Ciência e Tecnologia do Amazonas – Campus Manaus Centro, como parte dos requisitos para a obtenção do título de Bacharel em Engenharia Mecânica, sob a orientação do Prof.(a) Miécio Melquiades.

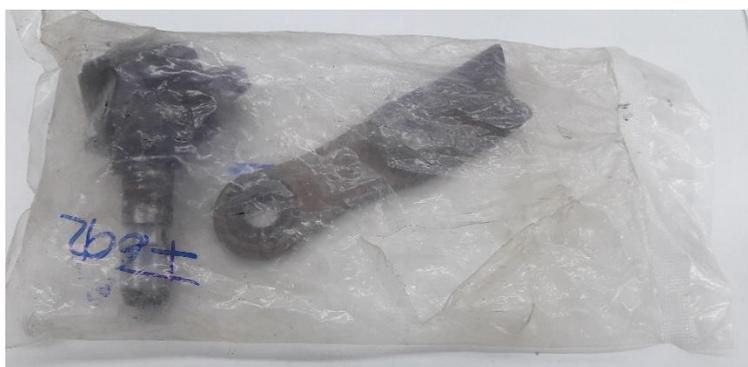
Figura 14 Peça Segregada em Saco Plástico

A parte rompida do pivô chama-se carcaça ou housing (Heißing and Ersoy 2011), figura 14, segundo relato do condutor do veículo, não houve sinais de que a peça estava prestes a se romper, também não houve forte impacto do veículo com buracos. No presente estudo não foi possível identificar o fabricante da peça tampouco o período em que foi instalada.

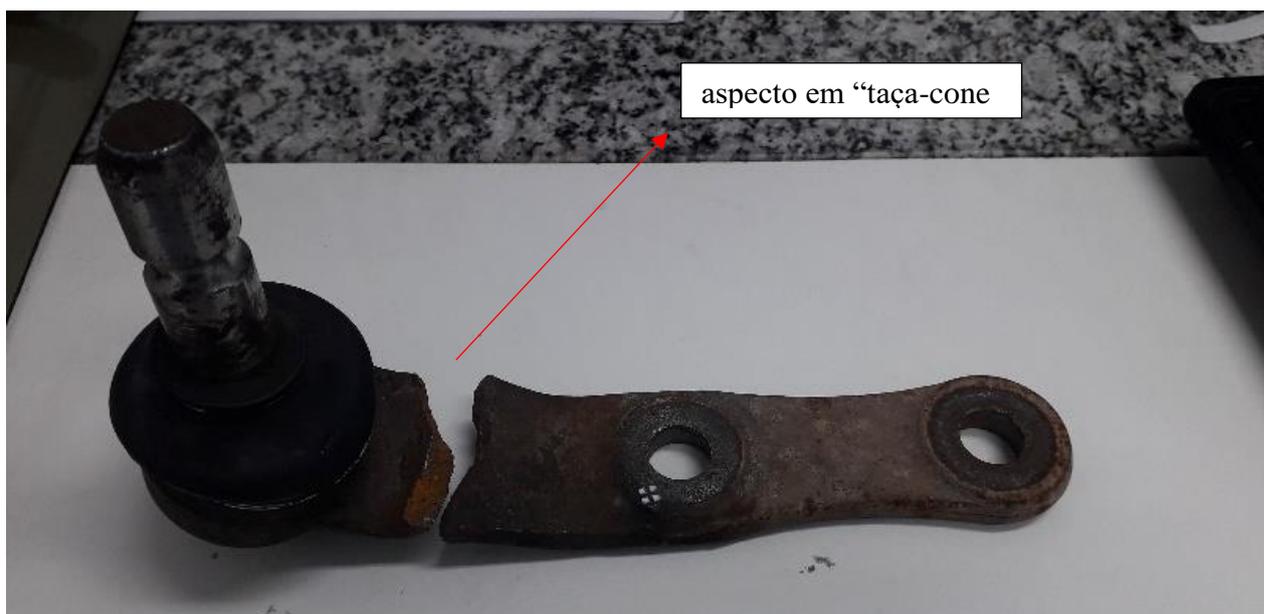
Figura 20 Análise Visual do Pivô

- Fratura com pouca deformação, aspecto semelhante ao de “taça-cone” e não paralelo à secção da peça.
- o pino esférico estava travado na carcaça.
- apresentava algumas trincas próximo à superfície fraturada

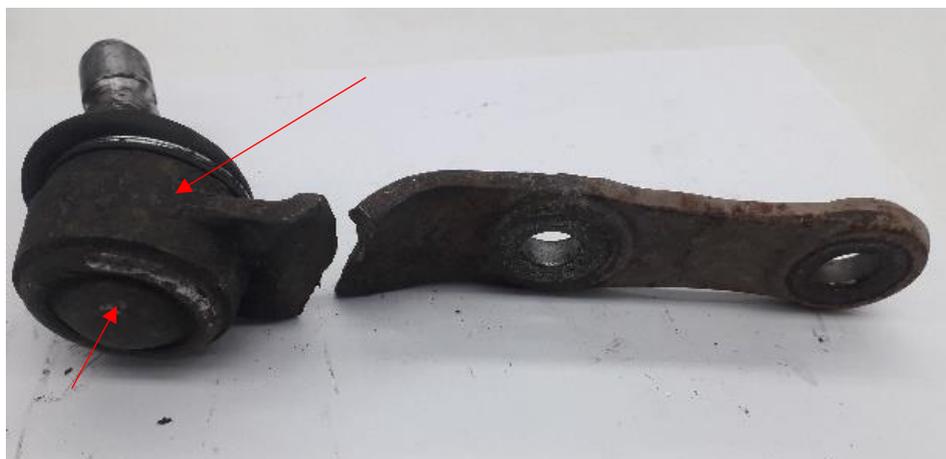
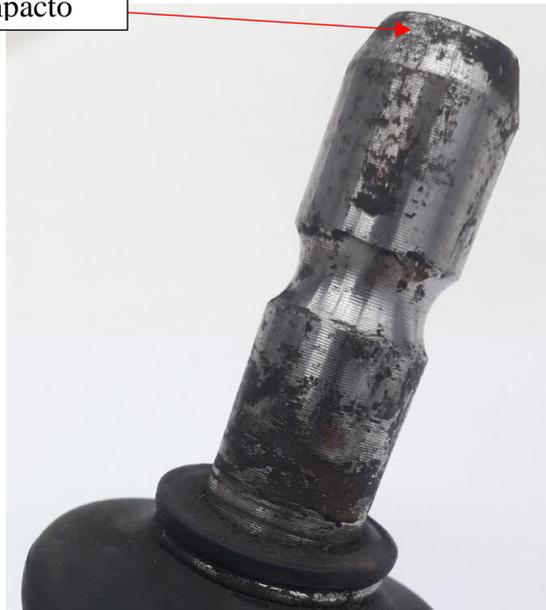
Figura 22 Pino e carcaça sem vestígios de impacto

Afim de evidenciar se o pino, ou a carcaça do conjunto apresentava sinais de batidas oriundas de acidentes ou sobrecargas, ou mesmo vestígios de pino rompido e coifa rasgado, foi observado que não houve vestígio de impacto sobre a peça, conforme a figura 22. Porém, foi verificado que a porção de borracha continha um furo, figura 15, e a peça possuía oxidação em sua superfície.

Pino sem vestígios de impacto

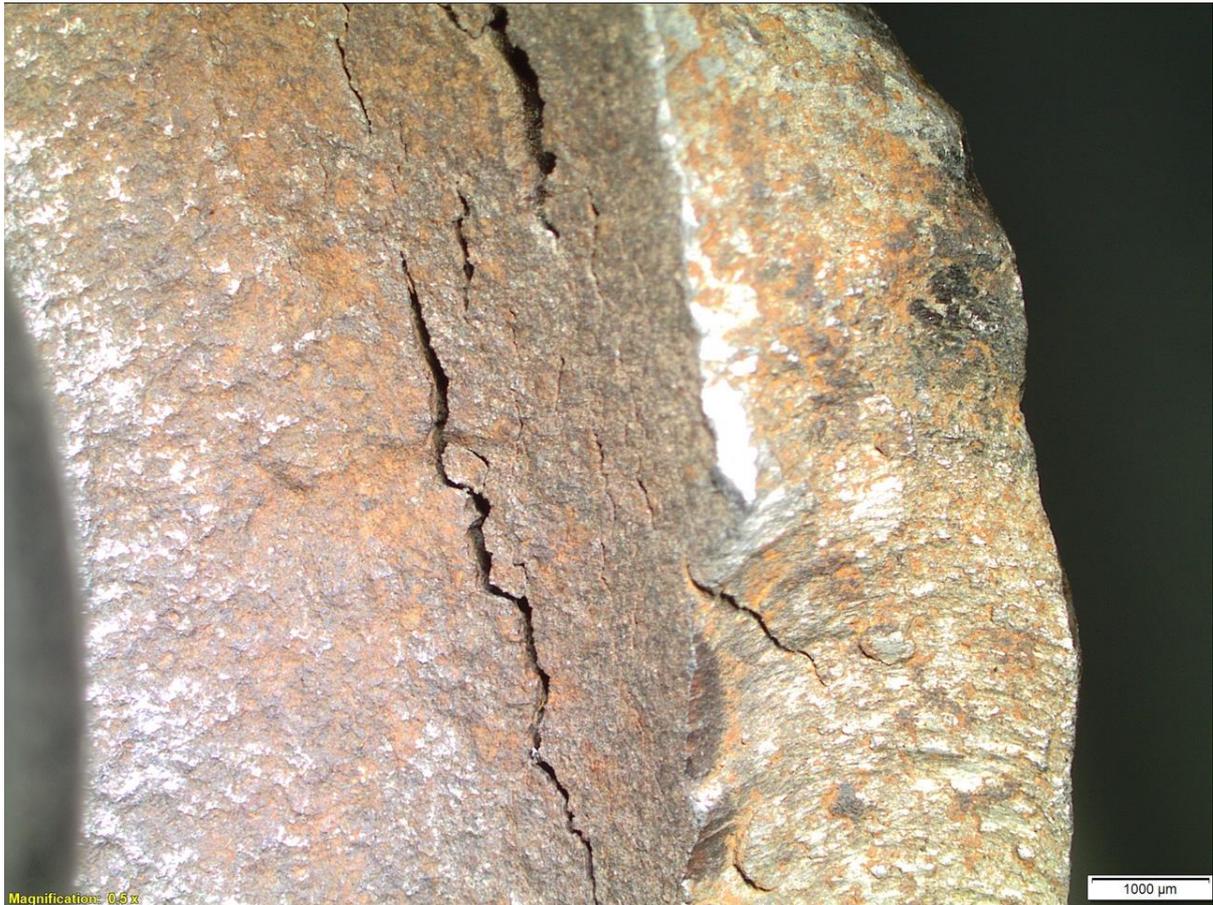
Figura 23 Trincas próximo à superfície fraturada

É comum observar falhas catastróficas devido a degradação natural do componente durante a vida útil, ocasionado pelo acumulo de danos à estrutura ao longo do tempo (MORAIS et al., 2014). Através das imagens obtidas em estereomicroscópio é possível observar que a peça possui trincas próximo a região fraturada, conforme a figura 23, abaixo. A depender do modo de solitação podemos ter diferentes sentidos de propagação de trincas em materiais. Em esforços de tração, os materiais dúcteis apresentam trincas com inclinação de 45° em relação a superfície e os materiais frágeis apresentam ruptura paralela, em esforços de compressão a ruptura normalmente aparece paralela ao eixo de solitação da carga, em torção temos aspecto de turbilhonamento ou espiral em sentido longitudinal da peça, já em flexão; a depender do material; temos aspecto de tração na face oposta à solitação de carga (ANNICK, POKORNY, 2009).

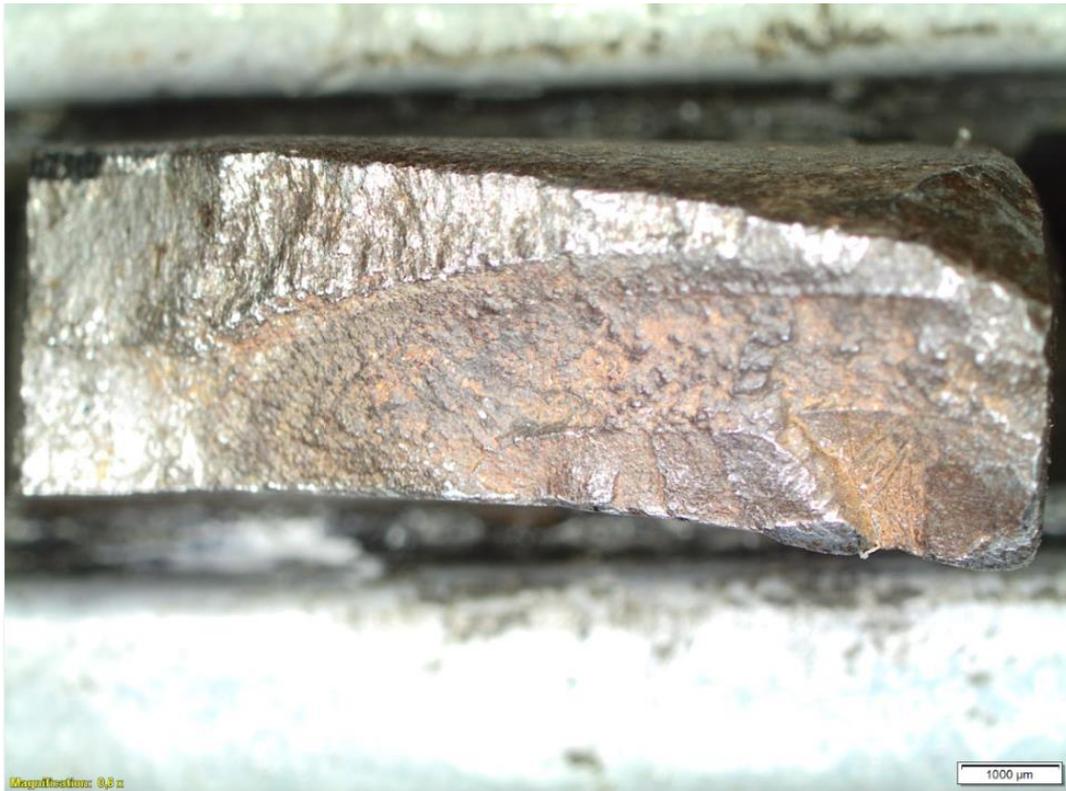
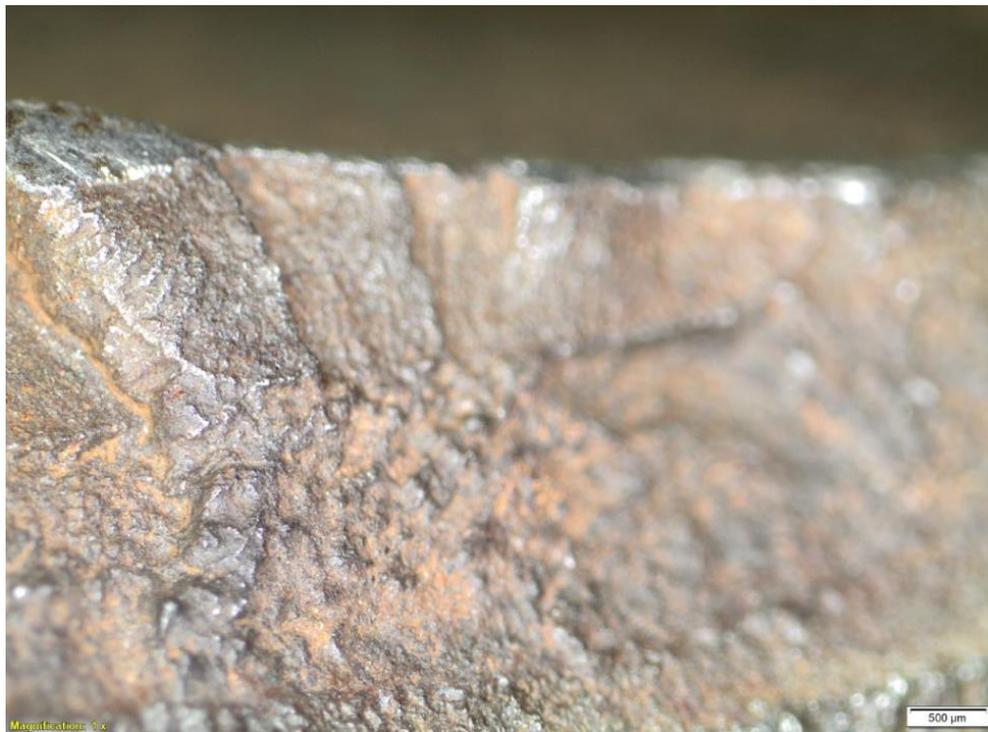
Analisando imagem capturada de outro ângulo, a figura 24, observamos a região mais brilhante e lisa e outra granulada com aspecto de dúctil, porém, a peça não possui característica predominante que aponte facilmente a fratura frágil, dúctil ou por fadiga. Segundo (Callister, 2018, 299) “sob algumas circunstâncias, metais que são normalmente dúcteis fraturam de forma abrupta e com pouca deformação plástica sob taxas de carregamento elevada”. A captura mostra duas regiões com características distintas, conforme afirma (Callister 2018. 303) “Mesmo em metais normalmente dúcteis, a falha por fadiga é de natureza frágil, existindo muito pouca, se alguma, deformação plástica generalizada associada à falha. No entanto neste caso não podemos observar as marcas de praia típicas desse modo de falha. Para o autor, as marcas de praia ou estrias em uma fratura podem confirmar se houve fadiga, porém pode haver casos que esse modo de falha não apresenta tais marcações, ou seja, as estrias não são observadas em todos os metais que fraturaram por fadiga, vale salientar que em regiões com falhas repentinas não ocorre estrias ou marcas de praia. (CALLISTER 2018)

Figura 24 Regiões distintas na fratura a- (ampliação 0,6x)-1000 μ m e b- (ampliação1x)-500 μ m.

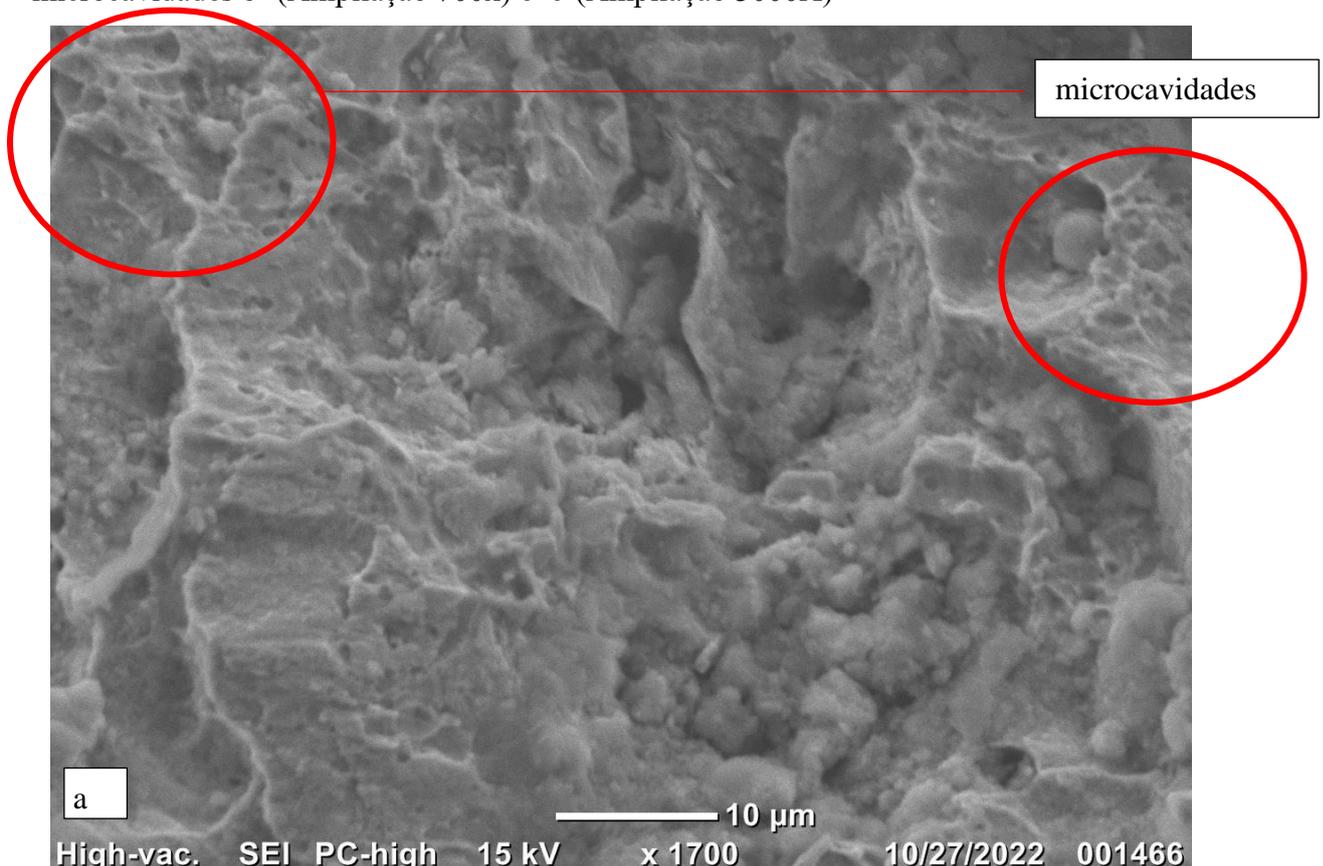
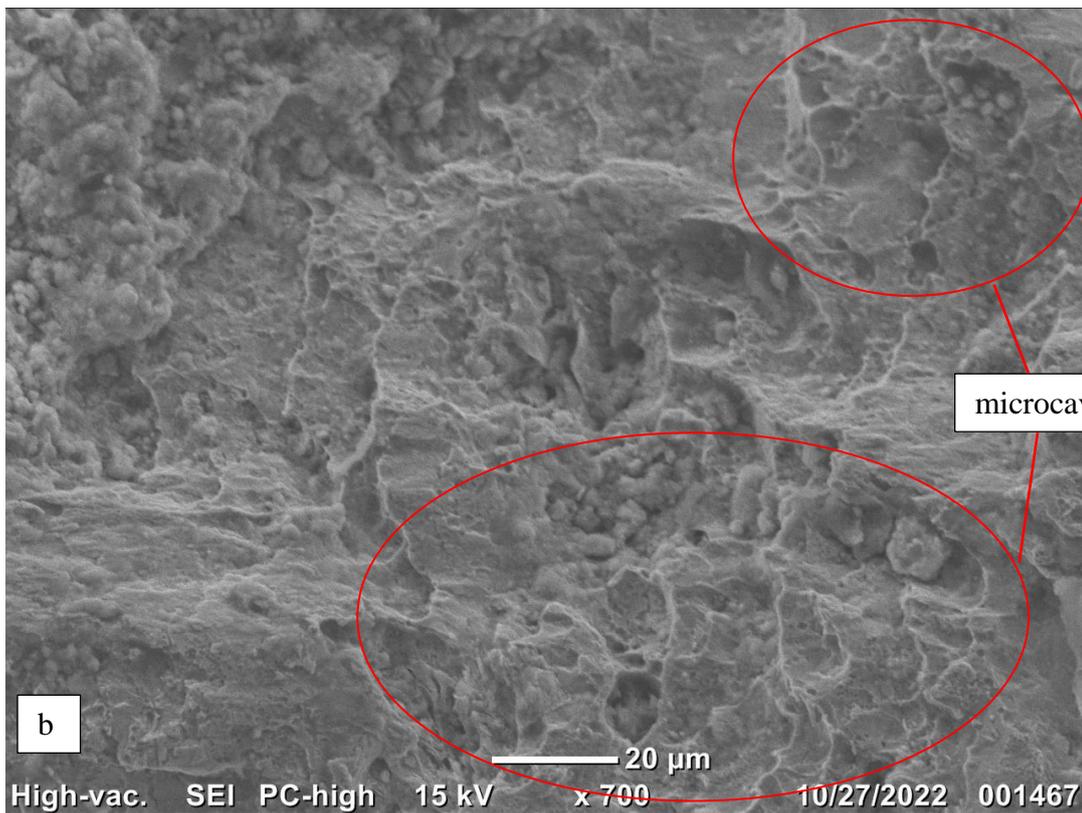
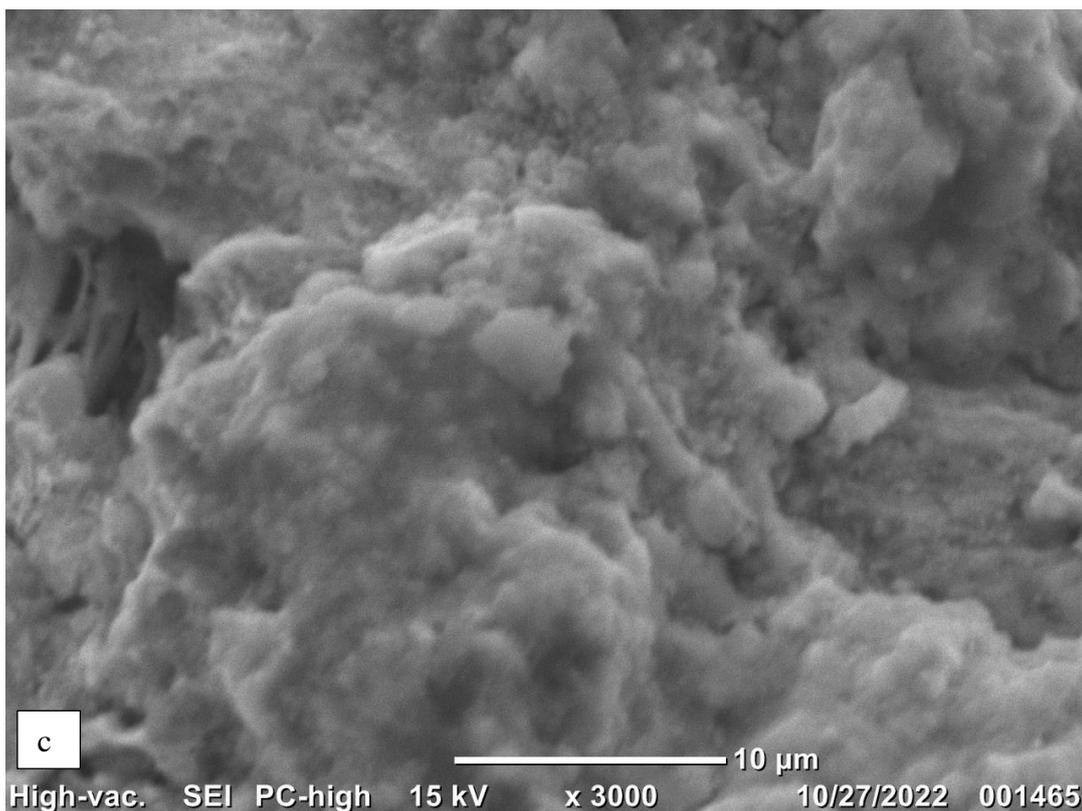
fractografia de uma fratura frágil são várias marcas de clivagem ou “facetas de clivagem” que são semelhantes a planos com geometria perceptível, esses padrões ocorrem pelo rompimento através dos grãos e separação direta dos planos cristalográficos. (GODEFROID, CÂNDIDO, 2011). Podemos observar das imagens obtidas por MEV a presença de alguns micro vazios ou “micro cavidades” característicos de fratura dúctil na figura 25, no entanto, não conseguimos verificar a predominância de planos de clivagem. (BEZERRA TEIXEIRA DA ROCHA et al., 2016). Fraturas semi frágil também são possíveis, este modo de falha apresenta características intermediárias em dúctil e frágil, e microscopicamente podem ser identificadas por rupturas de ligações e presença de clivagem em menor proporção em planos não bem definidos (GODEFROID, CÂNDIDO, 2011).

Figura 25 Imagem obtida por MEV a - (Ampliação 1700X) mostrando microcavidades b- (Ampliação 700x) e c-(Ampliação 3000X)

Não foi possível observar nas imagens estrias de fadiga característicos de falha por fadiga.

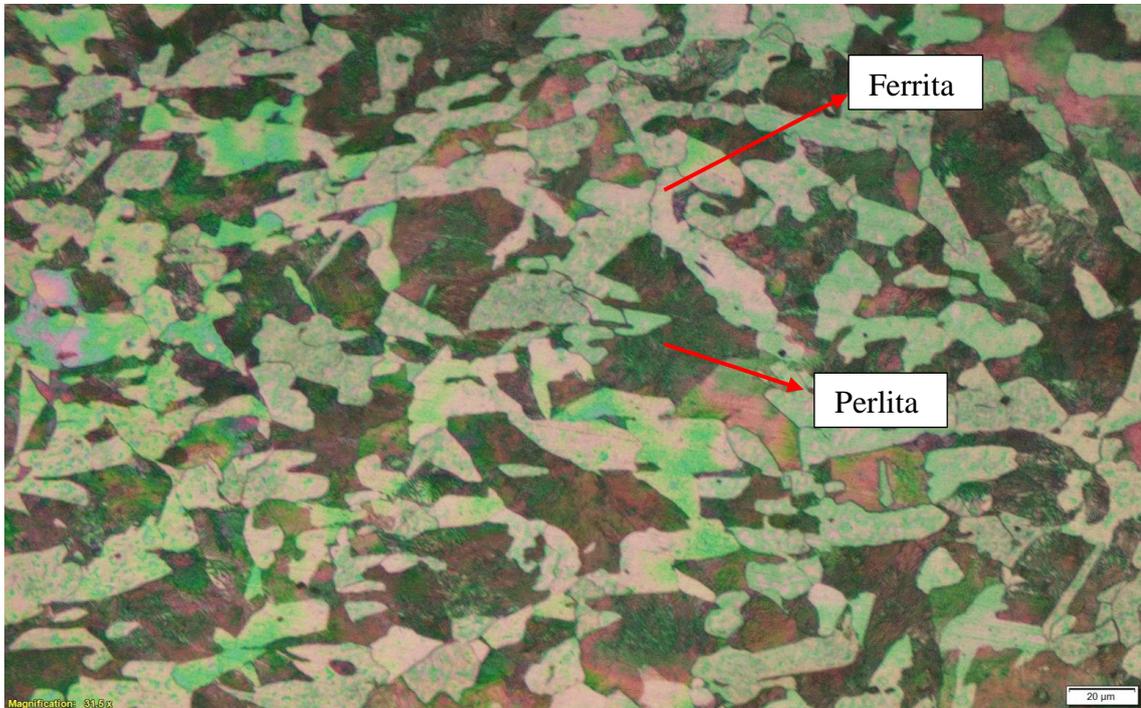
Através da figura 26 a seguir, é possível identificar duas fases presentes na imagem, a parte mais clara demonstra a presença de ferrita enquanto a porção mais escura e rajada indica perlita.

Figura 26 metalografia da amostra da carcaça do pivô. (Ampliação 31,5X).

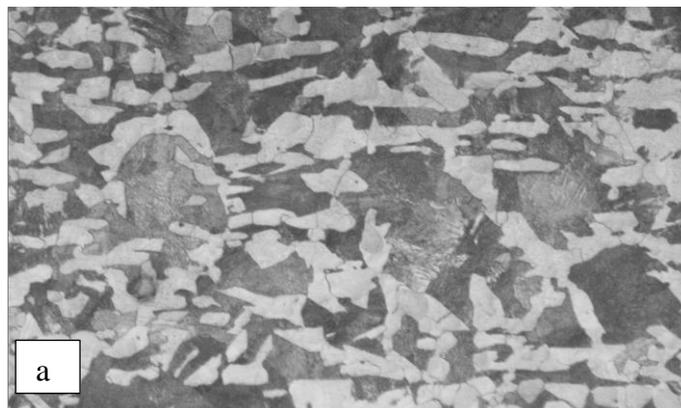
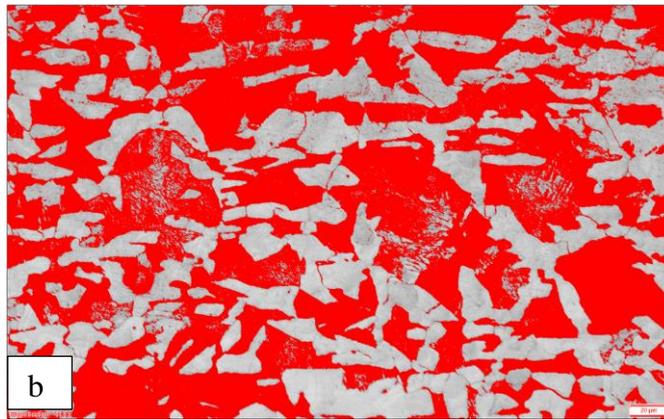
Figura 27 a-Transformação em escala de Cinza b- Transformação da Perlita em escala vermelha

Como resultado da média das 5 amostras da figura 28, tivemos aproximadamente 56,47% de perlita em área, neste caso consideramos os grãos com dimensões iguais em todas as direções para podermos adotar 56,76% também em volume de perlita. Com isso, o percentual de ferrita em volume foi dado como 43,53%.
