**CORROSÃO INTERGRANULAR NO HÉLICE DE EMBARCAÇÃO**

Trabalho de Conclusão de Curso apresentado ao Instituto Federal de Educação, Ciência e Tecnologia do Amazonas (IFAM), Campus Manaus Centro como requisito para a obtenção do título de Bacharel em Engenharia Mecânica.

Visando investigar o sinistro no hélice do navio gaseiro, EPIC BALUAN, ocorrido no dia 10 de outubro de 2020. Identificamos a falha na pá de ângulo de ataque 60°, tendo em vista que o hélice é elemento de propulsão do navio e sem ele trabalhando em conjunto com o motor o navio não vai pra lugar algum e com o passar do tempo desde a sua invenção que ocorreu no ano de 1827. Ele vem cada vez mais sendo modernizado no seu processo de fabricação e modelo, sendo fabricado com materiais mais adequados e resistentes, pois nos dias de hoje temos navios maiores e com motores mais potentes e com isso o hélice precisa acompanhar essa evolução. Pesquisa-se sobre corrosão intergranular, a fim de que se estude mais sobre a propagação das trincas que ocorre ao longo dos contornos dos grãos. Para tanto, é necessário saber o que ocasionou grandes vibrações no eixo principal e casco do navio, e discorrer uma análise, uma inspeção e rela

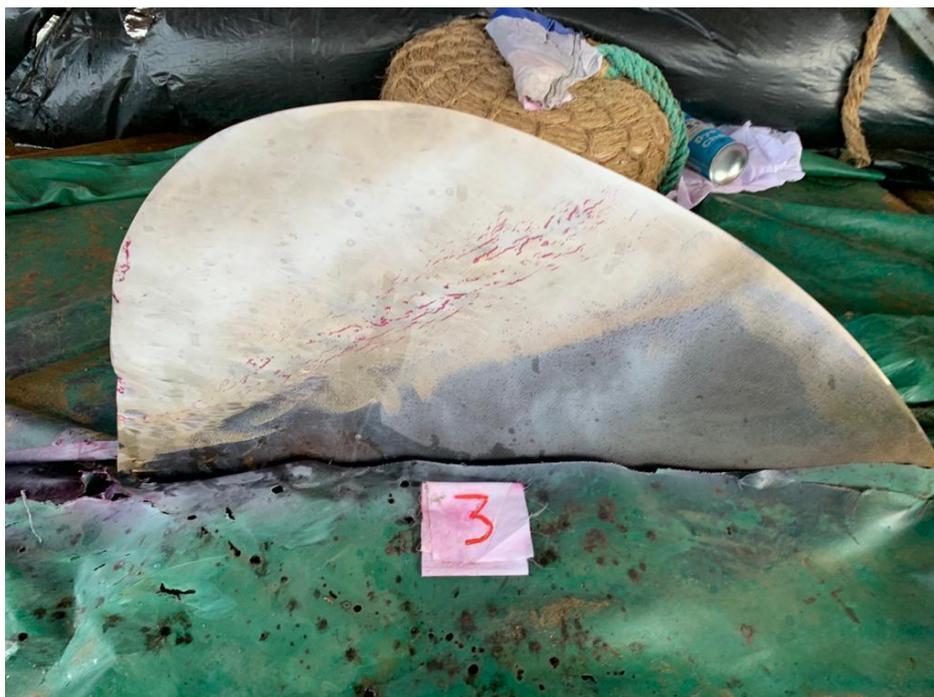
Em seguida foi aplicado o líquido penetrante e aguardado alguns minutos, depois foi lavado com água para remoção do líquido penetrante e então foi aplicado o líquido revelador. E foi detectado trincas.

*Figura 15 Pá do hélice em LP*

Na avaliação da inspeção da solda, porque foi observada a presença de trincas no cordão da solda realizado na pá do hélice, esse problema se deu ao fato de se tratar do hélice ser fabricado por uma liga de matérias como bronze, níquel e alumínio. Reduzindo a resistência mecânica ao impacto ou a tenacidade. Isso dificulta a realização de uma solda perfeita. Como demonstrado da figura 15.

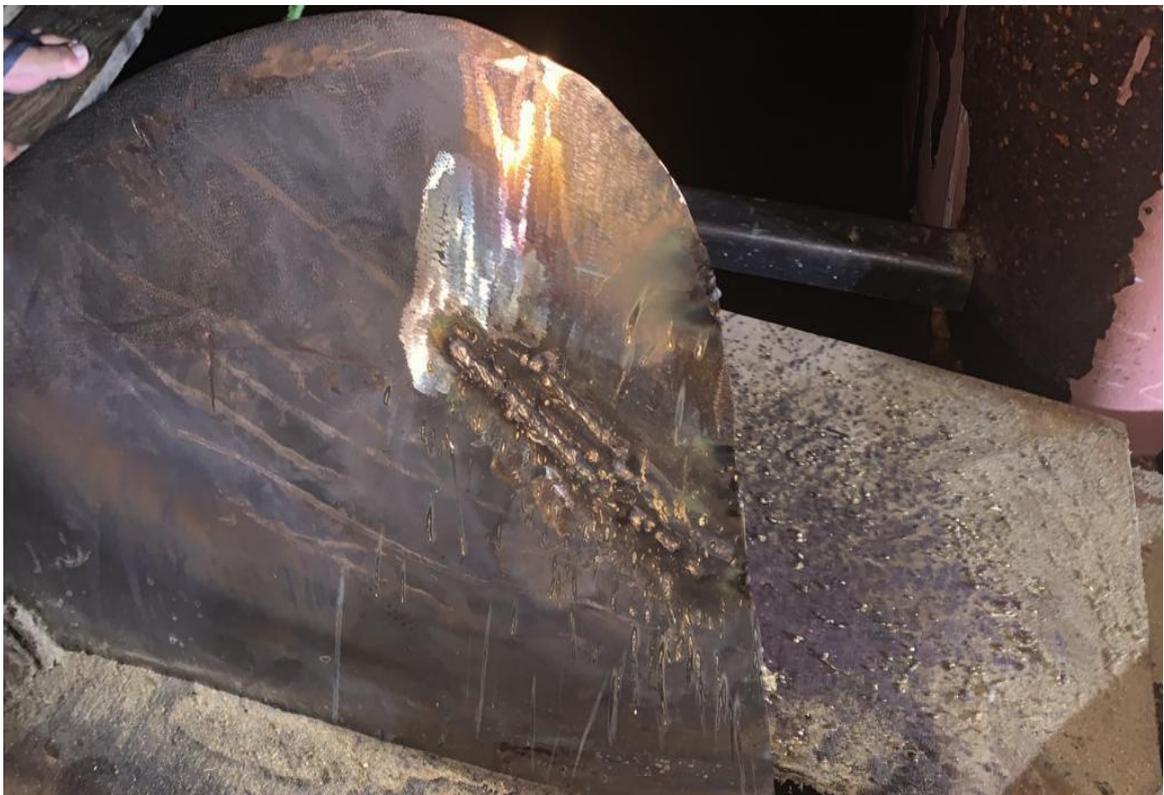
No que se refere a situação da hélice esse permaneceu assim e como poucos dias menor que 90 dias de navegação a pá do hélice veio a fraturar e perdendo a ponta na qual havia sido soldada (Figura 16) e detectado trinca no teste de líquido penetrante. Não foi o certo a se fazer, mas foi a medida paliativa que foi tomada afim de reparar o problema até que fosse possível o navio ir para um estaleiro apropriado para o seu porte e realizar o serviço adequado que nesse caso seria a troca do elemento hélice por completo.

*Figura 106 Pá do hélice soldado*

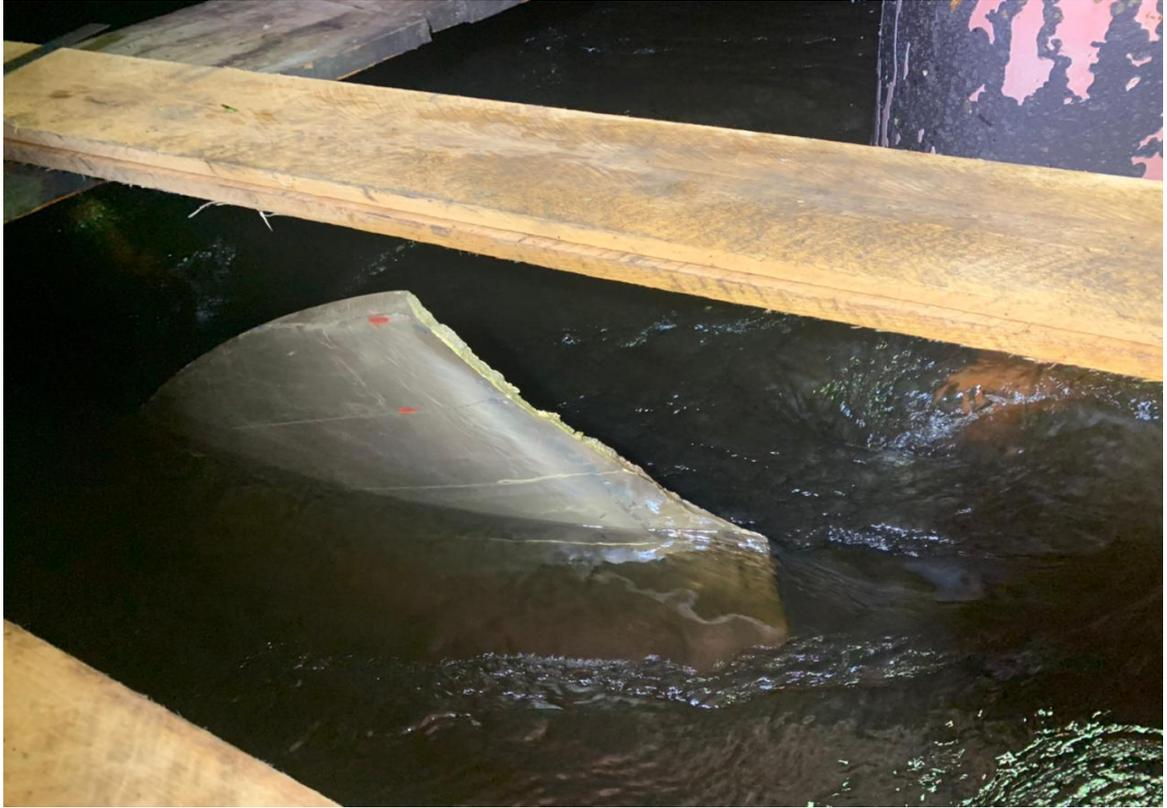
*Figura 17 Pá do hélice fraturado.*

Isto posto, a pesquisa demonstrou que o que levou a fratura do hélice foi o reparo realizado por solda e que a mesma, após realizado teste ensaio por líquido penetrante apresentou propagação de trincas no cordão de solda e mesmo assim foi posto em atividade, por não se ter opção, devido Manaus não dispor de estaleiro para navio de grande porte. O que levou posteriormente a fratura por corrosão intergranular e a medida tomada foi reduzir as outras pás de igual modo a fim de estabelecer o balanceamento correto da hélice e eixo principal, evitando-se assim um dano maior na estrutura do eixo e casco da embarcação.
