ESTUDO DA ADERÊNCIA DO BAMBU AO CONCRETO

Trabalho de Conclusão de Curso apresentado ao Curso de Engenharia Civil do Instituto Federal de Educação, Ciência e Tecnologia do Amazonas como requisito para obtenção do título de bacharel em Engenharia Civil.

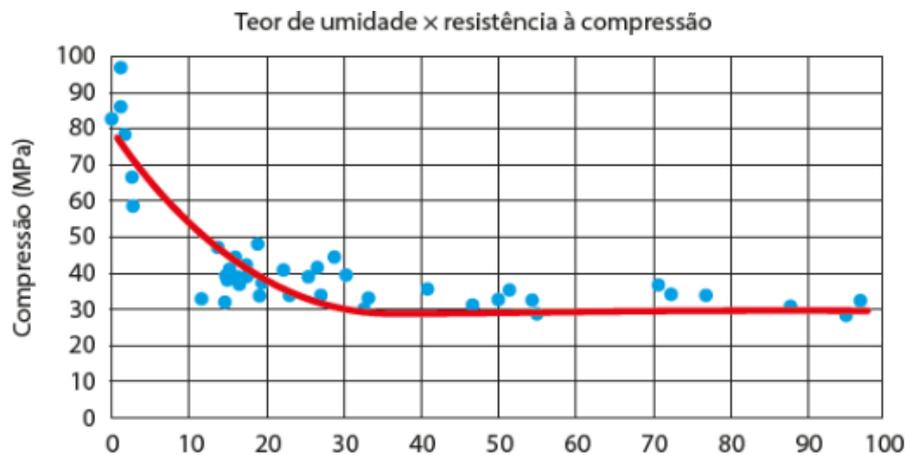
Figura 1 - Relação entre o teor de umidade e o limite de resistência à compressão paralelo às fibras do bambu da espécie *bambusa vulgaris*

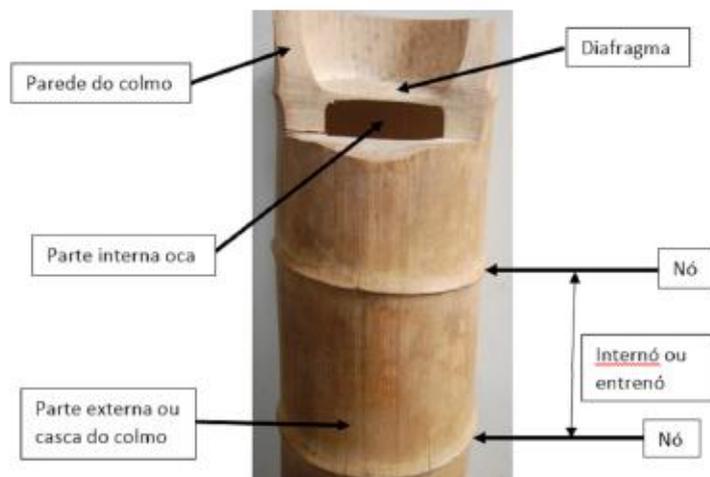
Figura 2 - Nomenclatura de um colmo

Quanto à natureza dos colmos são geralmente ocos e compostas de diafragmas nos nós. Cada espécie de bambu possui características predominantes tais como: distância entre nós, espessura da parede, altura, diâmetro externo, retineidade, teor de açúcar. Estas características são importantes para definir sua aplicação na sua forma natural (Libreotto e Ostapiv, 2019).

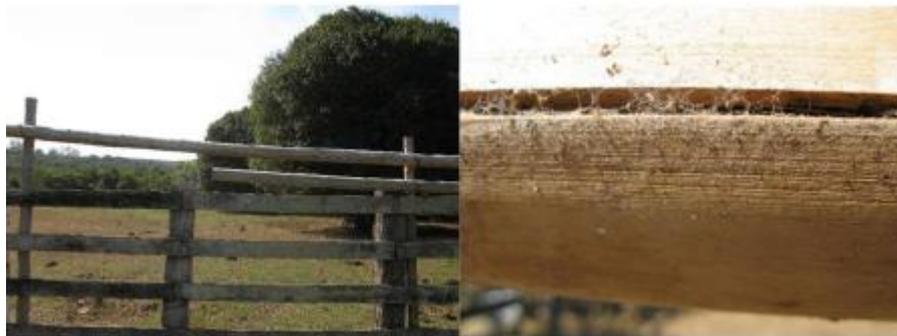
Figura 3 - Bambu exposto às intempéries. Detalhe de uma rachadura no colmo

- a) suscetibilidade ao ataque à fungos e insetos (Figura 3);
- b) aderência ao concreto;
- c) dificuldade de compor ligações entre as peças;
- d) formação de rachaduras dos colmos com o tempo (Figura 4).

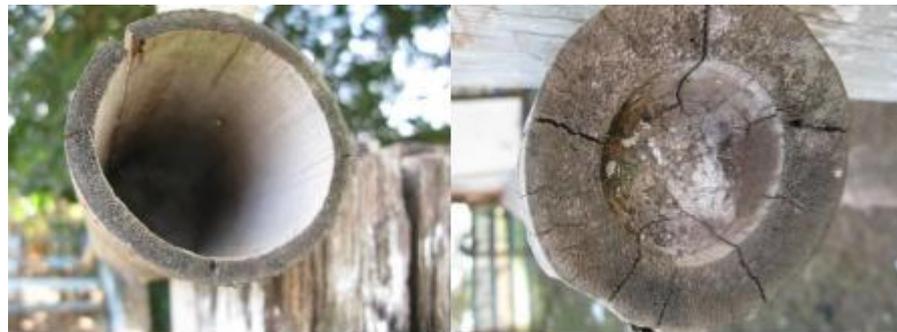
Figura 4 - Topos de bambus desprotegidos

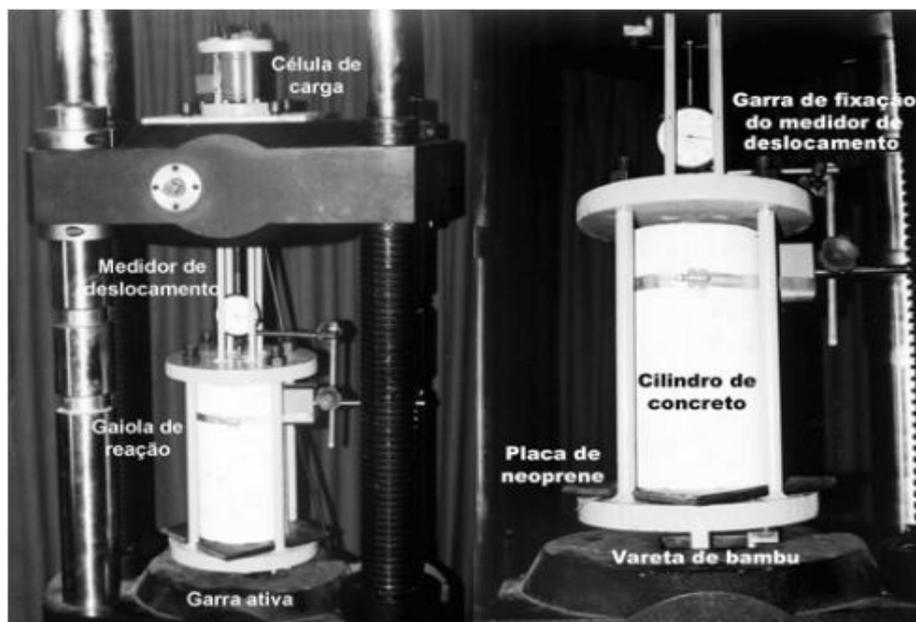
Figura 5 - Detalhes do ensaio de arrancamento

dois pinos de aço e bambu, respectivamente, resultando em resistências da ordem 2,46 MPa e 2,09 MPa (Mesquita *et al.*, 2005).

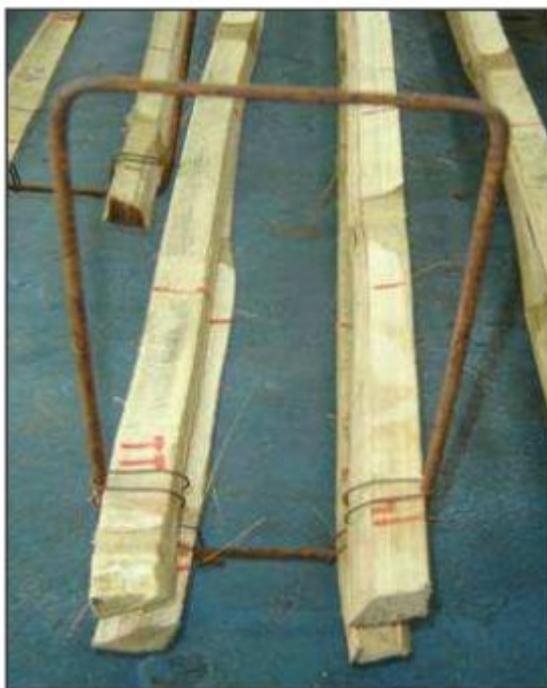
Figura 6 - Armadura de taliscas de bambu da viga

Ferreira (2007) explorou a aplicação de taliscas de bambu em vigas de concreto (Figura 6), substituindo o aço. Observou em sua pesquisa que o comportamento desta viga permite o seu dimensionamento considerando o mesmo princípio de cálculo do concreto armado com aço, mas com algumas ressalvas devido ao problema de aderência. Isto porque não foi explorado o tratamento preliminar para resolver o problema de aderência e proteção contra deterioração do bambu. Mesmo assim, os resultados encontrados por Ferreira (2007) foram promissores e mostra que há viabilidade para aplicação de taliscas em estruturas de concreto armado.

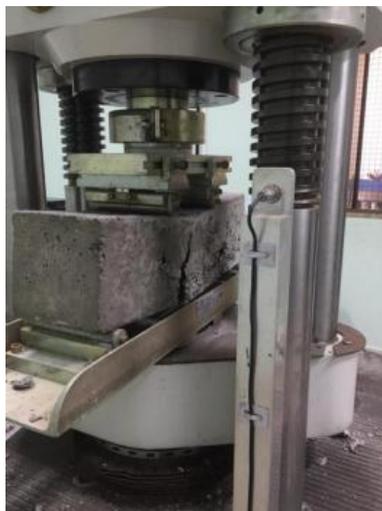
Figura 7 - Corpo de prova de viga armado com bambu rompido

Pires (2019) aplicou taliscas de bambu em viga (Figura 7) e comparou o seu comportamento com a viga de aço, verificando que a viga de aço mostrou seu comportamento padrão, indicando uma flecha antes de sua ruptura, enquanto a viga com bambu apresentou apenas uma fissura, sem a criação da flecha, e a Pires (2019) concluiu que indicou que a resistência do bambu não foi totalmente aproveitada na composição.

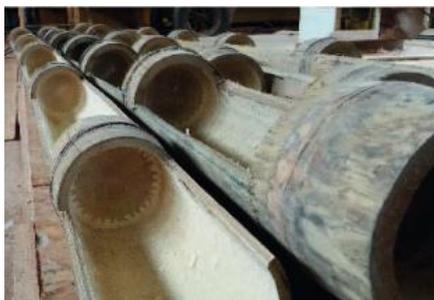
Figura 8 - Laje com nós

Acosta (2017) propôs a utilização de meia cana de bambu em lajes (Figura 8 e Figura 9), preservando os nós para compensar a aderência ao concreto.

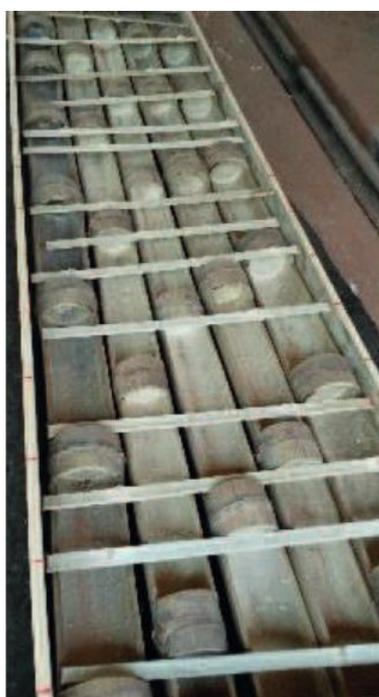
Figura 9 - disposição de taliscas nas lajes com nós

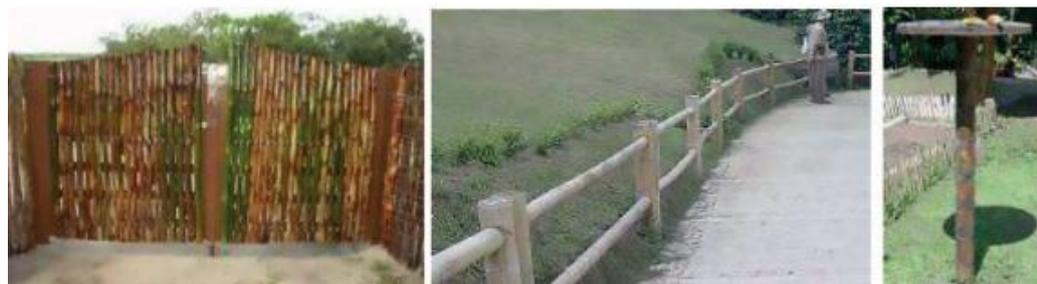
Figura 10 - Uso inadequado do bambu: exposto às intempéries e em contato direto com o solo: curta vida útil.

útil (Figura 10), e daí cria-se uma imagem do bambu como material de baixa durabilidade, segunda categoria, associando-o a material de classe pobre, e isso inibe o seu uso potencial em construções sustentáveis.

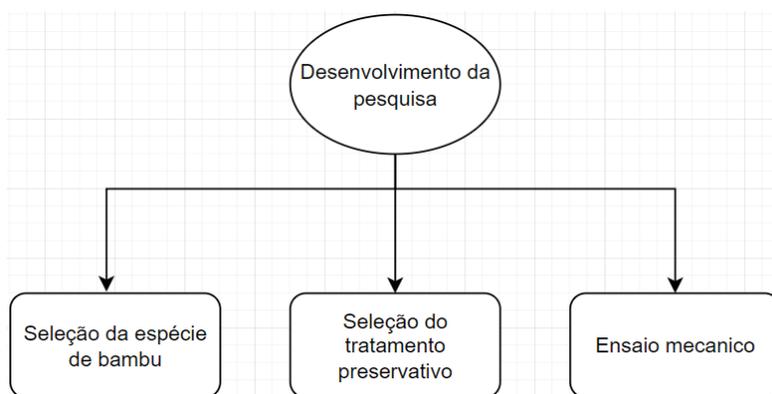
Figura 11 – Critérios a definir no projeto de pesquisa

Para o desenvolvimento da pesquisa, foram definidos 3 aspectos (Figura 11). Quanto à espécie do bambu, quanto ao método preservativo a ser aplicado na pesquisa, e quanto ao método de ensaio mecânico a ser aplicado na avaliação laboratorial.

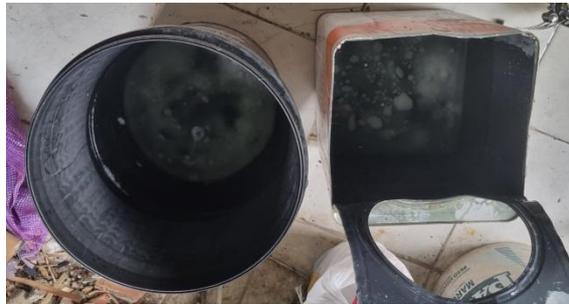
Figura 14 - Baldes usados no tratamento químico

Para o tratamento químico foi utilizado um balde de 20 litros e lata de tinta de 20 litros (Figura 14), sais de bórax e ácido bórico (Figura 15) adquiridos em loja de produtos agrícolas, fogão doméstico, termômetro infravermelho e água encanada.

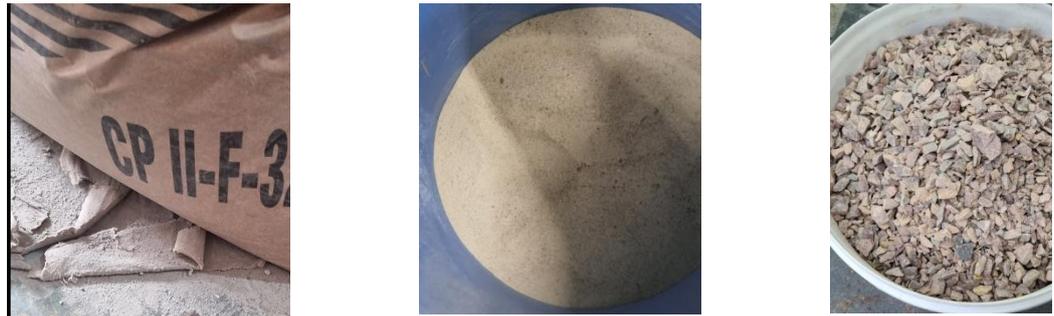
Figura 16 – Cimento, areia e brita usados na preparação do concreto.

Para o preparo do concreto foram utilizados o cimento CII-F-32 comprado a granel em loja de material de construção, areia lavada, pedra brita 0 (Figura 16) disponíveis no laboratório e de origem desconhecida, água de poço artesiano do IFAM.

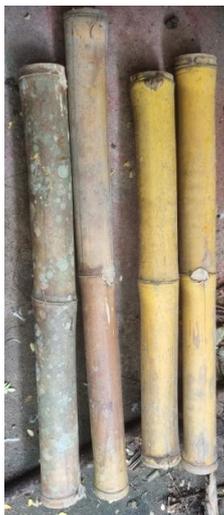
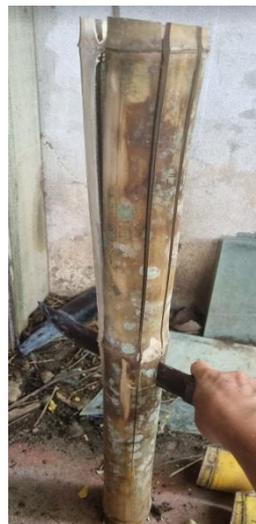
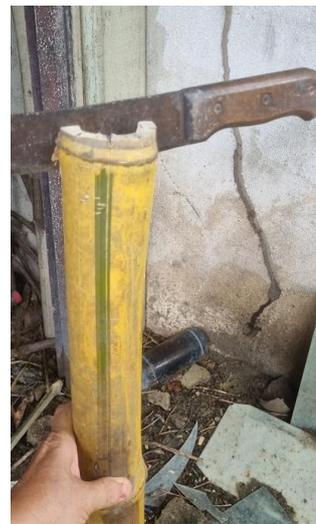
Figura 20 - a) Peças secas; b) e c) Divisão das taliscas com facão.

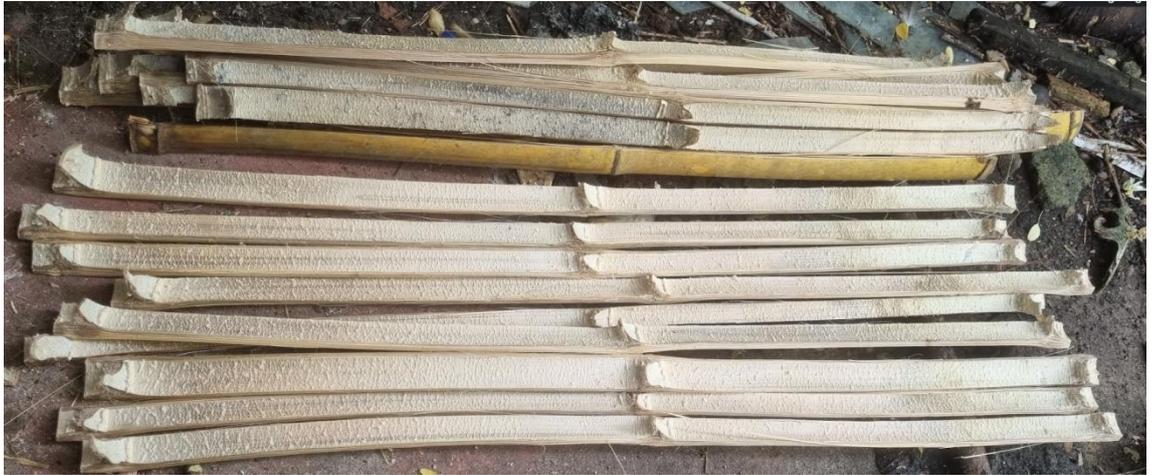
Figura 21 - Taliscas divididas

Feito o dimensionamento das taliscas, observou-se que os mesmos ficaram ligeiramente mais estreitos em direção ao meio do colmo, assim como a espessura (Figura 21). As taliscas que possuíam marcas de nascimento de ramos foram descartadas por apresentar fragilidade.

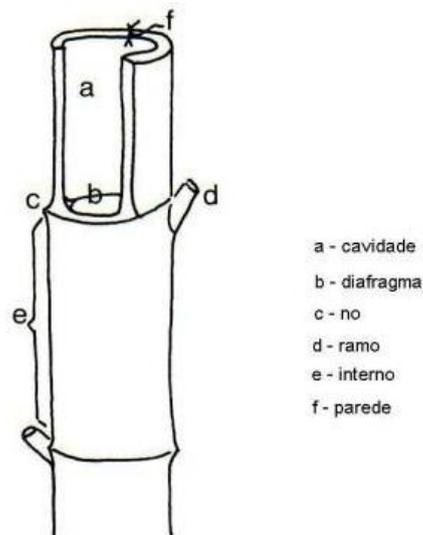
Figura 22 – Partes do bambu

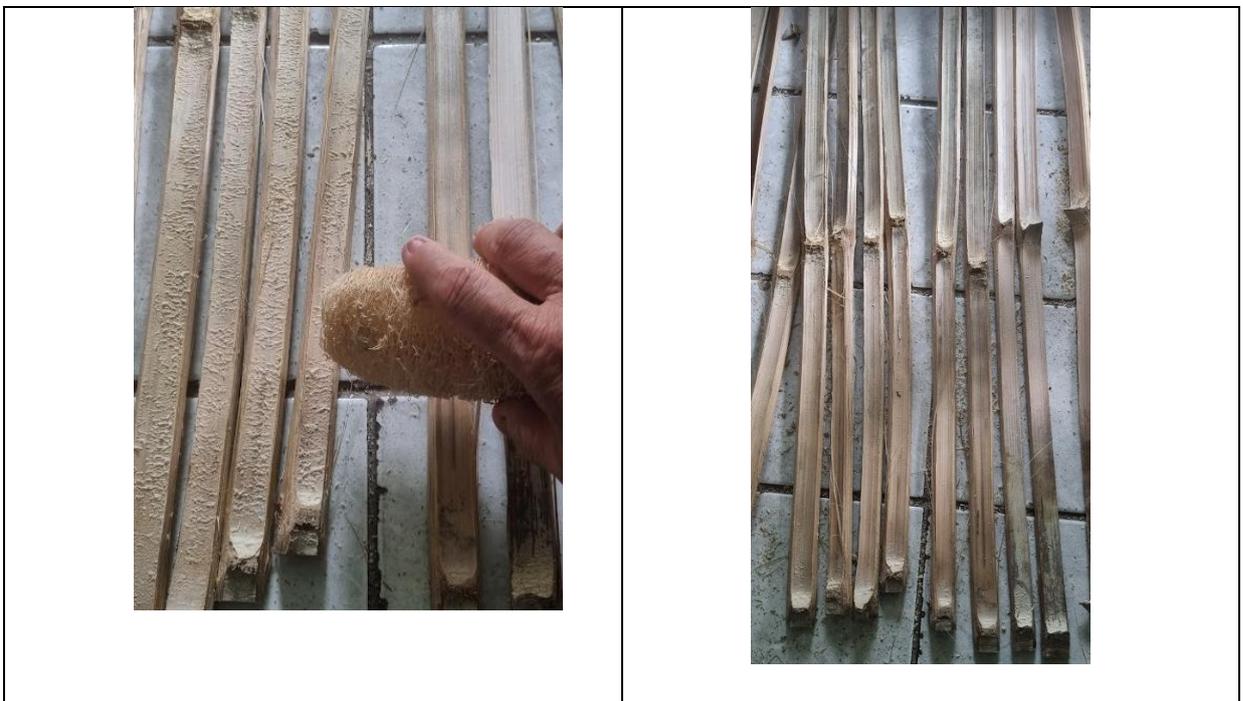
Figura 23 - Limpeza das taliscas com bucha vegetal

Também pode ser observado que as paredes laterais em que foram feitas as divisões das taliscas tem aspecto não liso, o que pode contribuir na ancoragem.

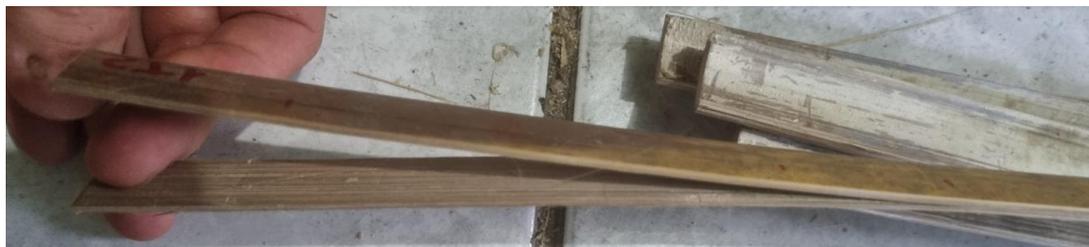
Figura 24 - Talisca bipartida

Algumas amostras foram divididas no meio afim de aumentar a área de adesão, conforme mostrado na Figura 24.

A expectativa de haver o preenchimento da região dividida com o concreto, o que além de aumentar a área de contato com o concreto, também haveria um ângulo de extração da talisca, o que poderia contribuir para a ancoragem ao concreto.

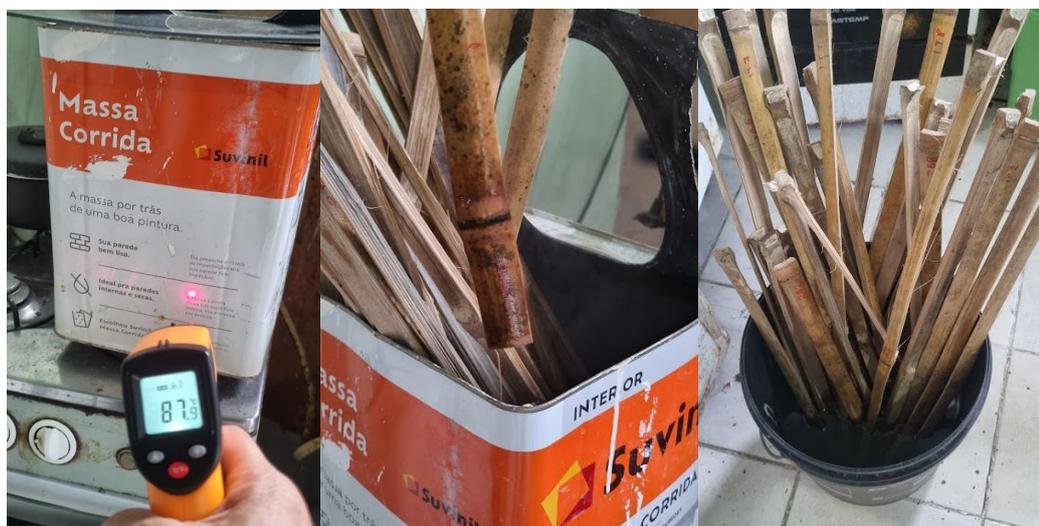
Figura 25 - Tratamento químico quente / frio

Após o preparo das taliscas, foi realizado o dimensional das peças. Após, realizou-se o tratamento químico utilizando ácido bórico/bórax na proporção de 2% diluído em água da torneira, o qual foi levado ao fogo em fogão (Figura 25). Após alcançar a temperatura próxima de 90°C, colocou-se todas as amostras para tratamento por 30 minutos em solução quente e após, foram depositadas em solução morna por mais 20 minutos.

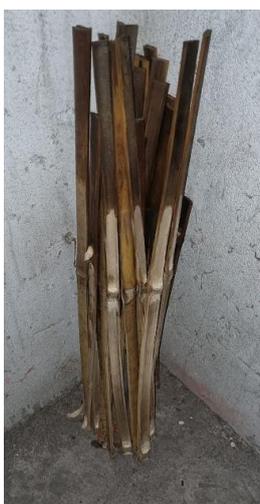
Figura 27 - Secagem das taliscas pós tratamento

Em seguida, as taliscas foram dispostas com a parte tratada para cima (Figura 27), em local fresco sob sombra para secagem durante um mês.

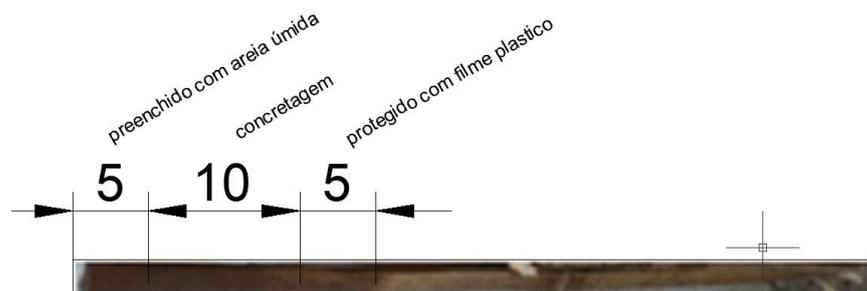
Figura 28 – seções da talisca que foi concretada

Conforme mostra na Figura 28, foi preenchido a camada de 5 cm iniciais com areia úmida, em seguida feito a concretagem de 10 cm de altura, com a talisca envolvida com filme plástico nos extremos superior e inferior para proteger do concreto para delimitar o trecho concretado.

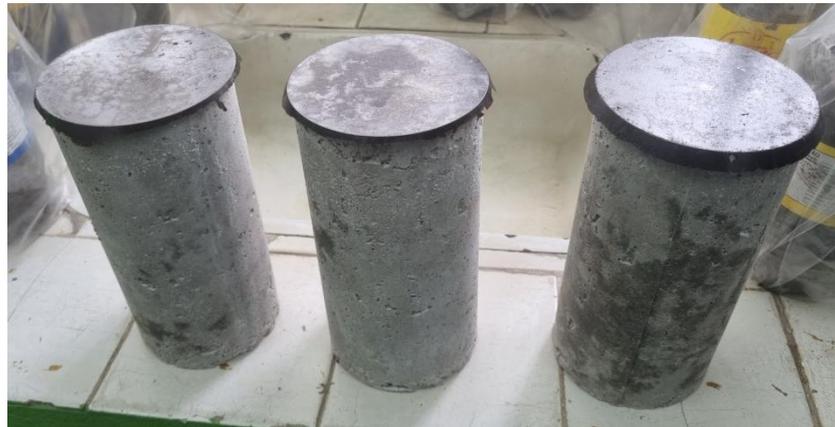
Figura 30 - Corpo de prova padrão para teste compressão.

Os corpos de prova apresentaram “bicheiras” por falta de plasticidade do concreto, por ineficiência do plastificante adicionado no preparo do concreto (Figura 30Figura 31Figura 31). Este fato ocorreu também nas amostras produzidas nas garrafas pet (Figura 31Figura 30Figura 31).

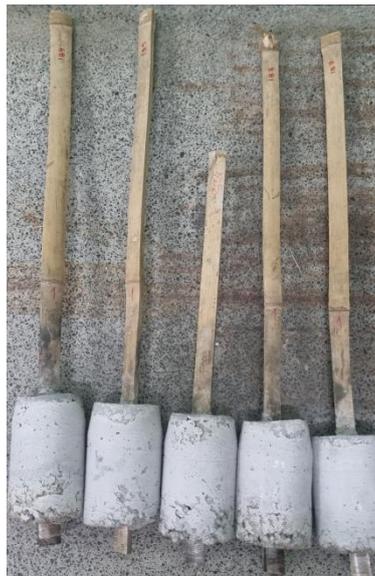
Figura 31 - Corpo de prova concretada

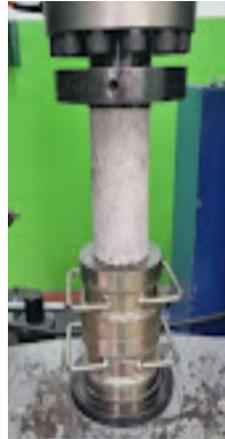
Figura 32 - Ensaio de resistência à compressão axial

Após 28 dias, foi realizado o ensaio de resistência à compressão axial. Aplicando a orientação da seção 6.2.3.2, da ABNT (2015), desprezando-se o resultado da amostra 3 por ter sido submetido 3 vezes ao teste de compressão para realizar os ajustes no equipamento, adotou-se a fórmula da seção 6.2.3.3:

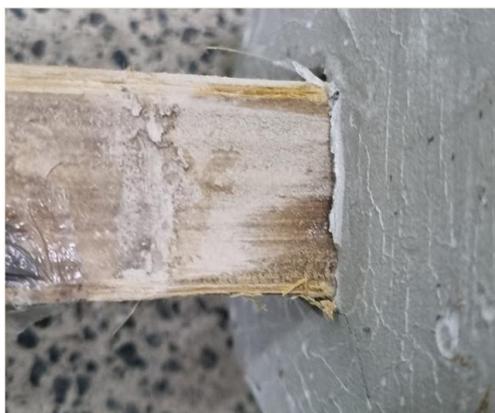
Figura 33 - Corpo de prova pós tração

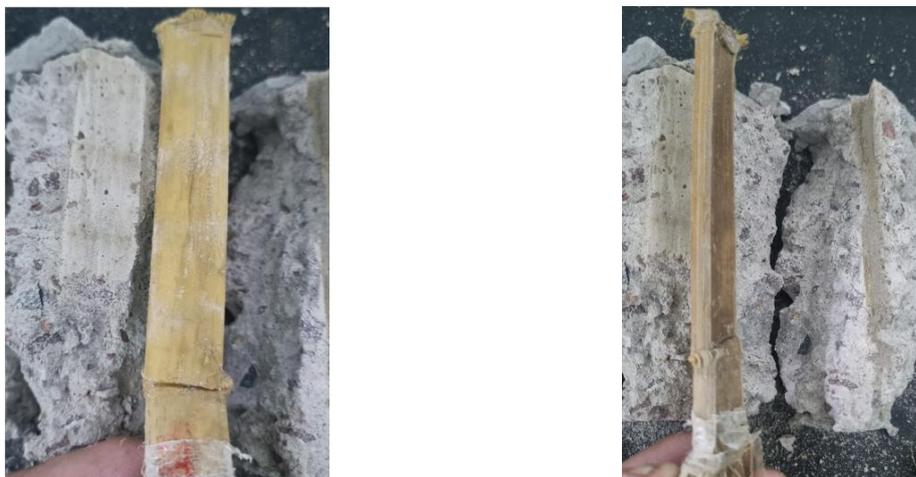
Figura 34 - Seção concretada sem vestígios de fungos

A concreto foi rompido para verificar as condições do bambu dentro do concreto, o que pode ser observado na Figura 34, sem vestígios de ataque de fungos na seção tratada.

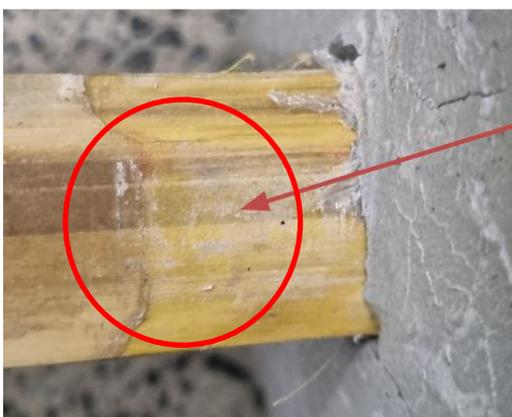
Figura 35 - Bambu pós tração

Pode ser observado na Figura 35, que houve o rompimento da “casca” do bambu, indicando forte aderência do bambu ao concreto. Também podemos verificar a ausência de vestígios de fungos.

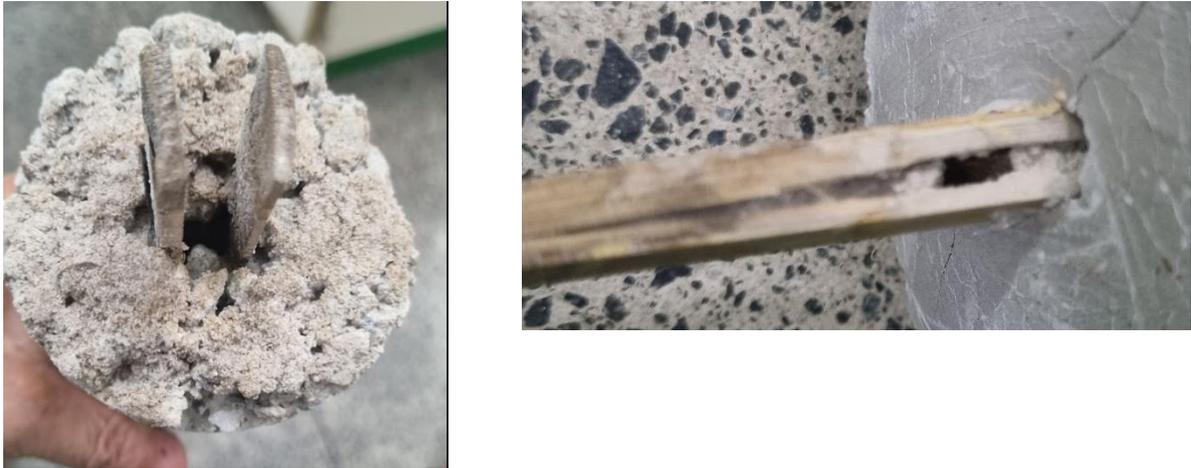
Figura 36 - Detalhe da concretagem da talisca bipartida

As taliscas bipartidas apresentaram muita falha de preenchimento (Figura 36), mostrando que esta condição apresenta dificuldades na concretagem. Mesmo considerando que o concreto tenha boa plasticidade, haveria a limitação decorrente do tamanho dos agregados para o bom preenchimento da região bipartida, além de que a região fica com a abertura no sentido contrário da concretagem, isto é, a abertura fica para baixo.

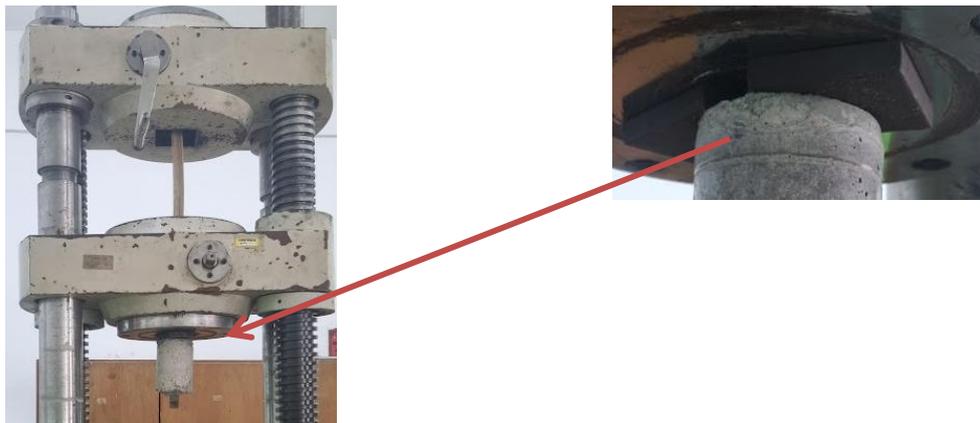
Figura 37 - Máquina manual de tração

Na máquina manual de tração (Figura 37), houve dificuldade para o assentamento do corpo de prova, dificuldade para fixação da talisca de bambu na garra superior da máquina, e somente algumas amostras foram possíveis de romper devido ao comprimento de talisca necessária para alcançar a garra de fixação da máquina.
