**DIRETORIA PROF. MSC. NIVALDO RODRIGUES E SILVA
CURSO TECNOLOGIA EM SISTEMAS DE TELECOMUNICAÇÕES**

TRATAMENTO DE RUÍDO INGRESSANTE EM REDE HFC.

Trabalho de conclusão de curso apresentado ao Instituto Federal do Amazonas como requisito para obtenção do Título de Tecnólogo em Sistemas de Telecomunicações.

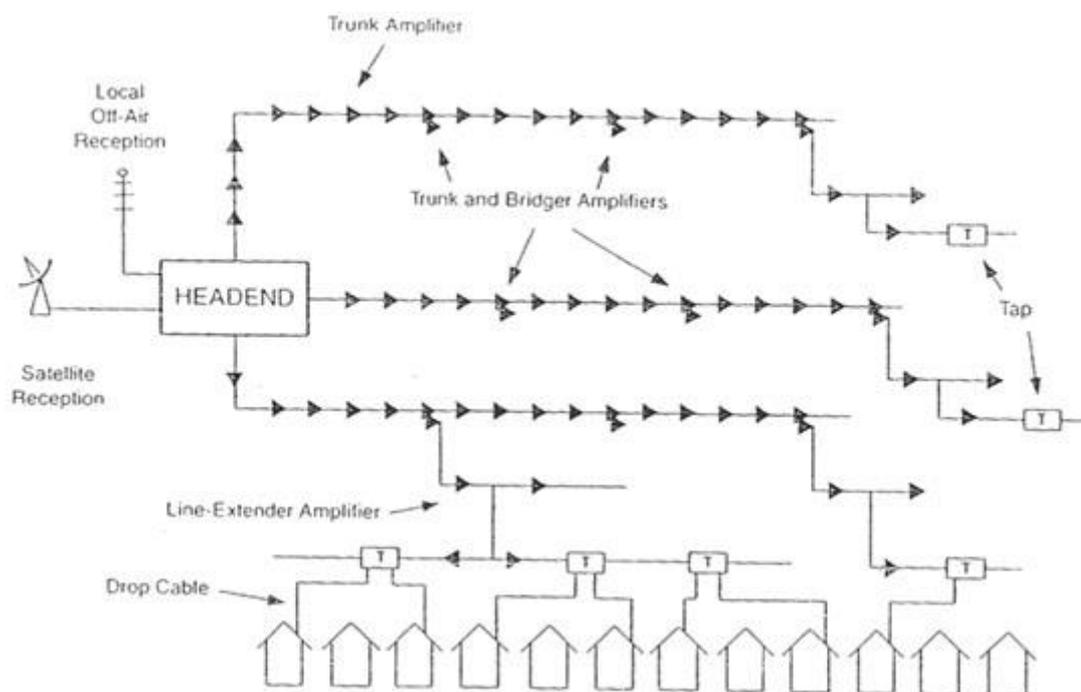
Figura 1: Arquitetura de uma rede coaxial em árvore

Iniciou com a arquitetura de árvore, com a qualidade do sinal dependendo da localização do cliente em relação ao *Headend* (ponto central da rede para coleta e distribuição de sinal). Havia variações no nível do sinal no final da cascata devido à quantidade de dispositivos. Tanto amplificadores possibilitava diversos possíveis pontos de falha, além dos ruídos que poderiam ser amplificados com efeito acumulativo, tal rede tinha baixa capacidade de retorno e era inadequada para serviços bidirecionais. Figura a seguir demonstra esse modelo.

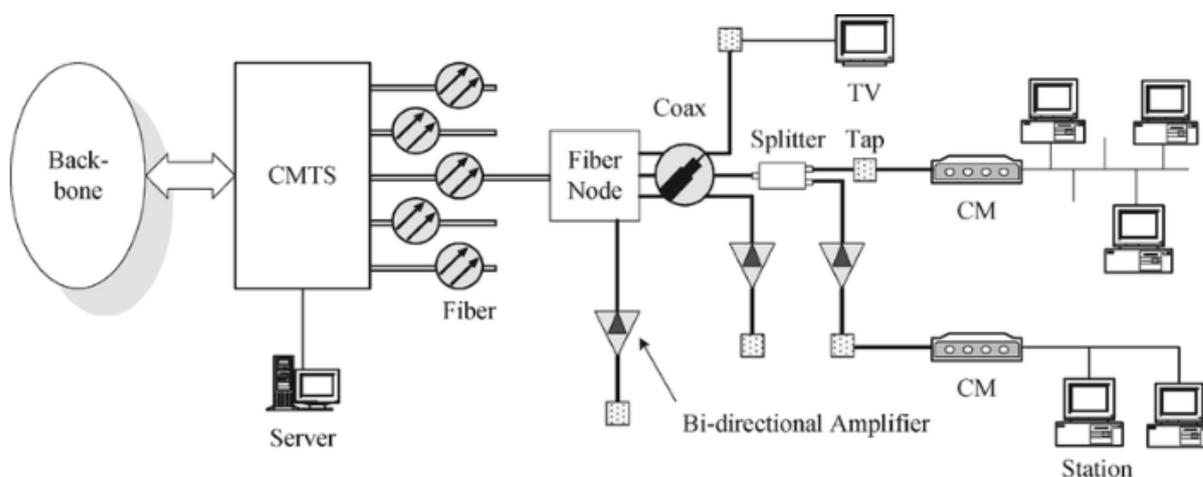
Figura 2: Arquitetura da rede HFC atual

A rede de fibra óptica parte do *headend* até o ponto predefinido de um bairro a um nó de fibra óptica que atende de 25 a 2000 residências. Um *headend* geralmente possui antenas parabólicas para recepção de sinais de vídeo retransmitidos por satélites, roteadores agregadores de IP, equipamentos de telefonia para fornecer serviços de telecomunicações. O sinal é modulado e convertido em portadoras de RF, combinadas em um único sinal elétrico e inseridas em um transmissor óptico de banda larga. Este transmissor óptico converte o sinal elétrico em um sinal modulado

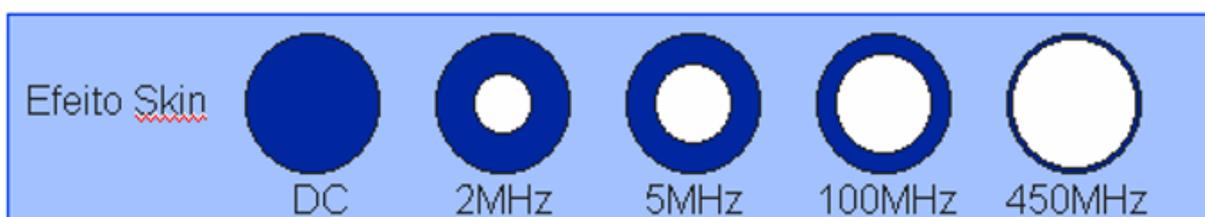
Figura 3: Demonstração do Efeito Skin

Devido ao efeito *Skin* ou Pelicular, a corrente do sinal tende um fenômeno elétrico, quanto maior a frequência, maior será atenuação de RF (rádio frequência), pois a corrente utiliza menos a área da seção transversal do condutor em frequências mais altas como demonstra a figura abaixo.

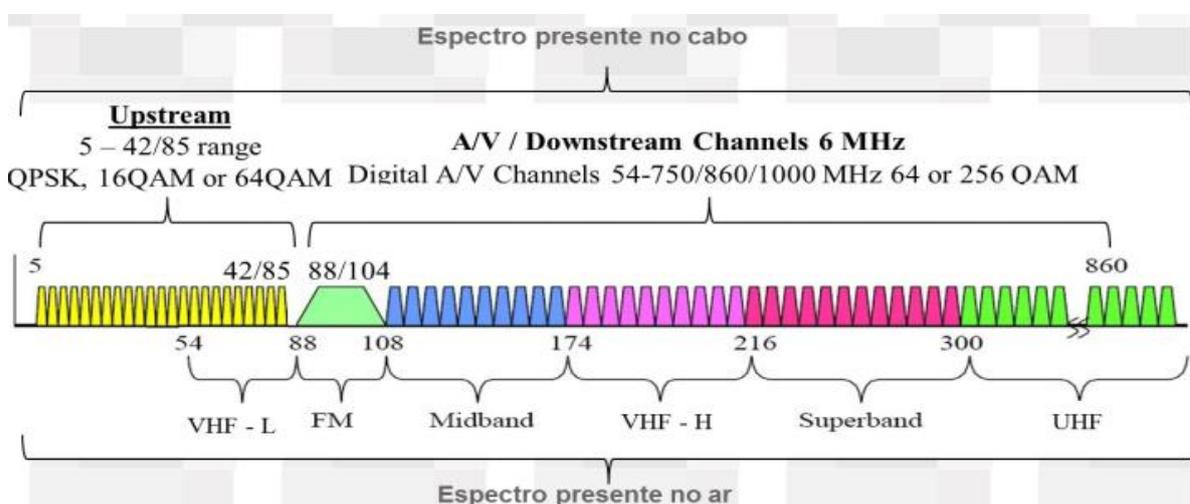
Figura 4: O espectro de frequência

O espectro de frequência é fragmentado em *upstream* ou retorno (5 a 42MHz), de (54MHz a 550MHz) são transmitidos os canais de TV, de (550MHz a 1000MHz) são utilizados para downstream.

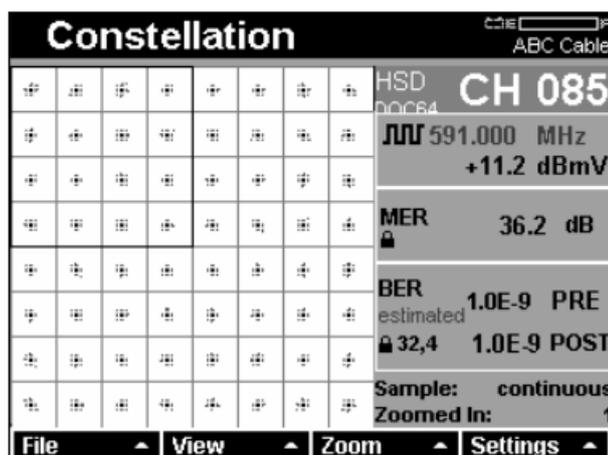
Figura 6: Constelação 64QAM com menor nível ruído.

O MER é a diferença entre o vetor do símbolo transmitido e o vetor do símbolo de destino. Quanto mais ponto no centro do das fronteiras de decisão menor é ruído. O ruído espalha os pontos, podendo até ultrapassar os quadrantes gerando erros, como demonstrado nas figuras a seguir.

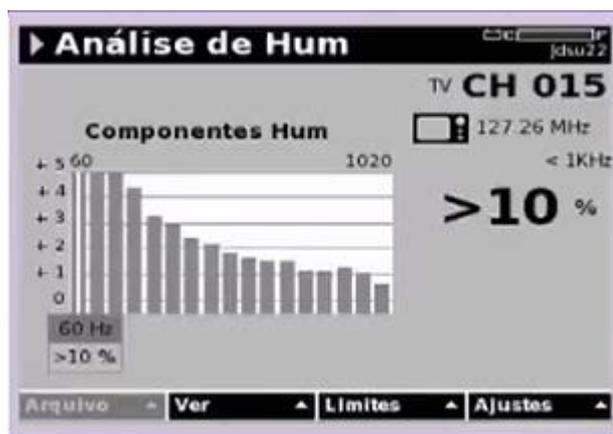
Figura 9: Função análise de Hum do DSAM.

Em um sinal digital pode causar uma baixa taxa de erro de modulação (MER) e aumentar o erro de bit (BER) quando o ruído for grave. Os demoduladores QAM usados em modems a cabo e decodificadores são projetados para manter em níveis aceitáveis. (VIAVI, 2019)

Máximo para um sinal de vídeo não ser afetado é de 3%.

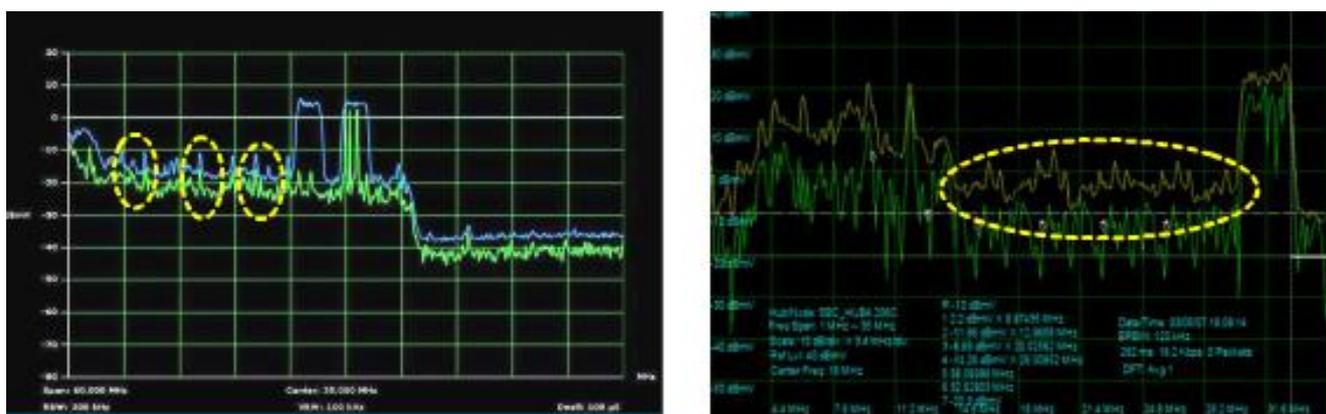
Figura 10: Gráfico da resposta de um ruído CPD.

O CPD ou Common Path Distortion é causado pela oxidação de pontas de cabos ou passivos da rede. Essa oxidação tem um efeito semelhante à dos diodos, aparecendo no gráfico como componentes em frequência que se repetem periodicamente, nesse caso seguindo a largura dos canais de 6MHz.

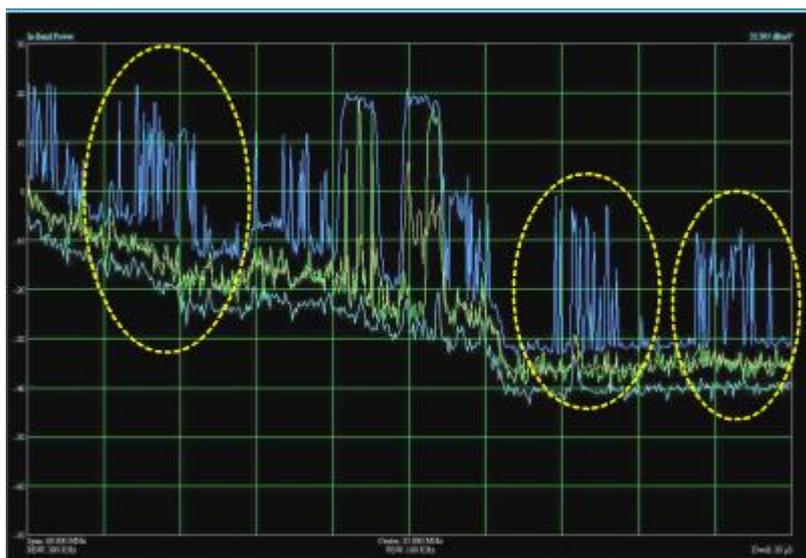
Figura 12: Característica de ruído impulsivo.

Spikes ou ruído impulsivo ocorre quando equipamentos elétricos, como motores ou aparelhos eletrônicos, quando ligados, geram impulsos eletromagnéticos que interferem na faixa de retorno.

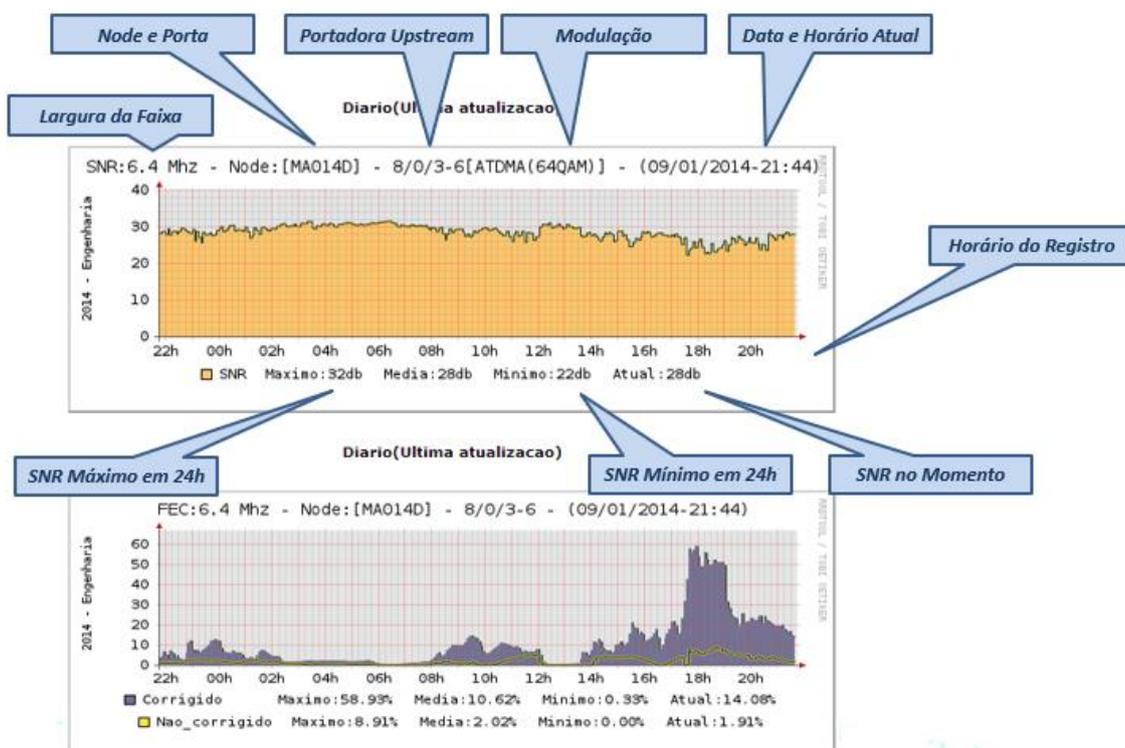
Figura 13: Nagios – níveis de SNR e FEC.

Observamos no primeiro gráfico os níveis de *SNR* da rede, e no segundo gráfico *FEC* corrigido e não corrigido. (ETN, 2015)

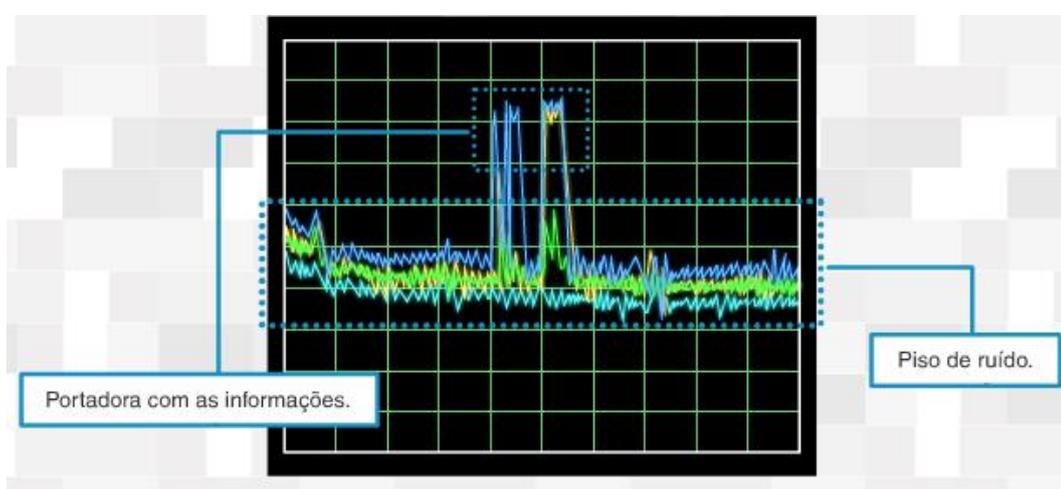
Figura 14: Gráfico das portados e piso ruído.

O Analisador de espectro permite verificar online as portadoras de *upstream* e o piso de ruído, e analisar com relação entre os dois para determinar o nível de degradação do sinal, ocasionando queda na quantidade de modems sincronizados.

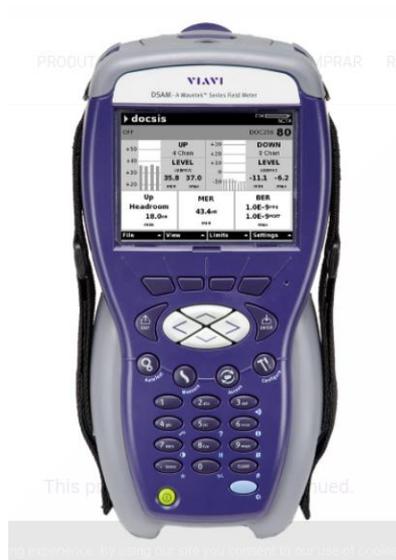
Figura 15: DSAM.

O DSAM (Digital Service Activation Meter) é um instrumento de teste, da fabricante VIAVI (antes JDSU), que combina as funções de um analisador de sinais analógico e digital, com funções de Testes completos de DOCSIS de operadoras, entre eles analisador de constelação com taxa de erro de bit e modulação (MER e BER), *throughput*, perda de pacotes, instabilidade, atraso, ruído dentro da portadora digital, Localizar ingresso de canal de retorno. (VIAVI, 2019)

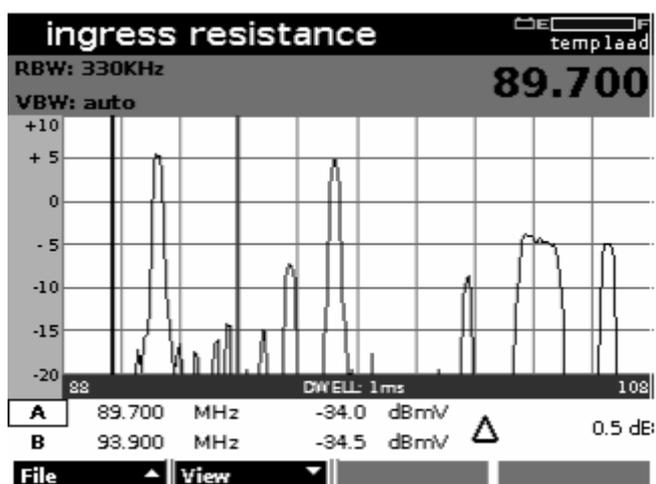
Figura 16: Resistência ao Ingresso.

Outra função do *DSAM* é a de resistência ao ingresso, figura 15. Configurado para fazer a leitura de frequências conhecidas das cidades de 88 a 108 Mhz onde encontram-se as estações de rádio FM (frequência modulada). Esta função permite que o usuário verifique se há problemas de conexões no cabo, utilizando uma fonte de sinal conhecida. (DATASHEET DSAM, 2015)

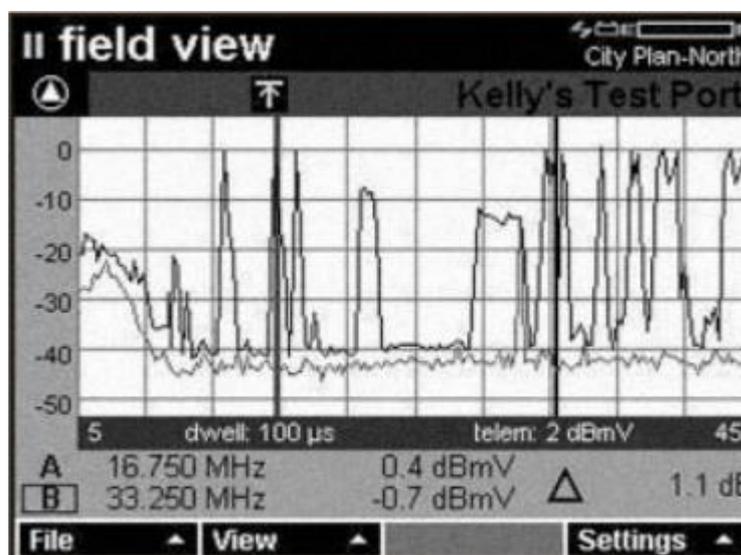
Figura 17: Função Field View do DSAM.

A ferramenta de análise Field View oferece a visualização do espectro de retorno upstream remoto de um determinado ponto da rede. Esta função permite maior agilidade do técnico na solução de problemas, pois permite comparar o ruído de ingresso no ponto em que está, comparando-o com o ruído percebido pelo sistema de monitoração do caminho de retorno (*Path Trak*) localizado no *headend*, numa mesma tela do DSAM, como mostra a figura 17, é possível ver a referência do ingresso local em tom mais claro, comparado com em o tom mais escuro, o ingresso total medido pelo *Path Trak*. (DATASHEET DSAM, 2015)

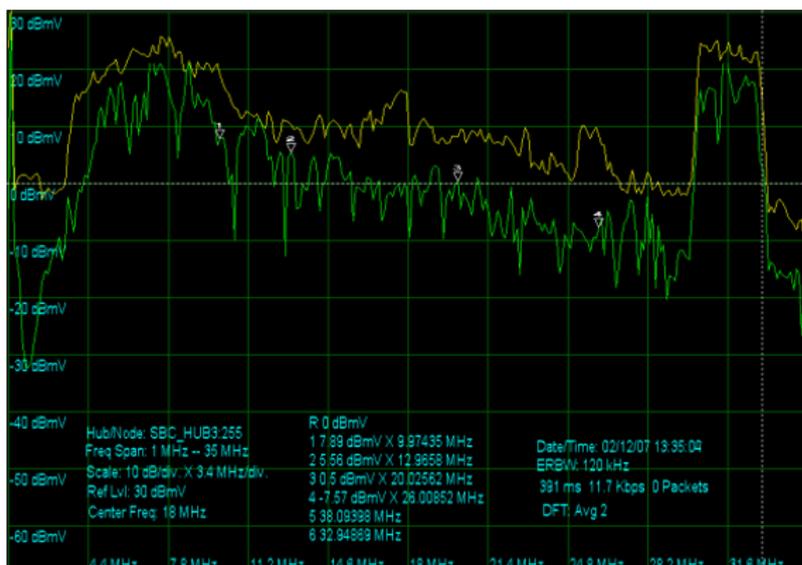
Figura 18: Condição de descasamento de impedância.

podem escapar e interferir com outros sinais nas mesmas frequências. Por outro lado, esses sinais externos podem entrar na rede e interferir nos sinais do cabo, como pode ser observado no gráfico da figura 18, de um ruído proveniente do meio.

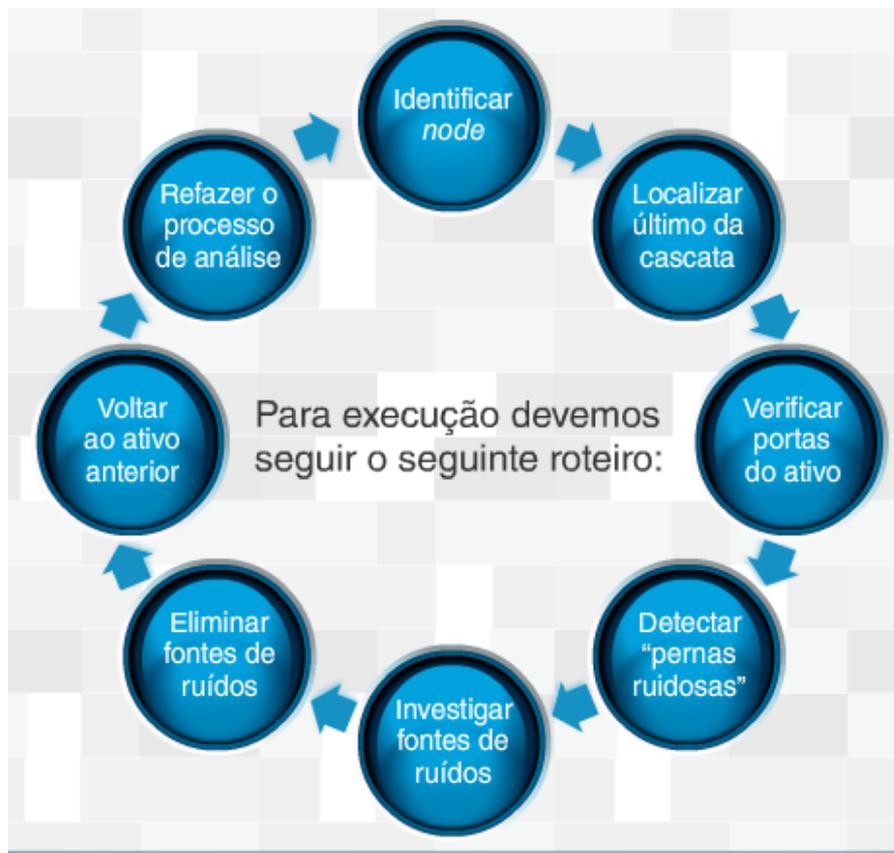
Figura 19: Ciclo de uma limpeza massiva de ruído.

Processo seguido para tratamento do ruído ingressante no espectro de retorno, para deixar essa faixa de frequência livre de interferências e ruídos, é um processo de limpeza periódico, obrigatoriamente 20% de rede durante o ano. Para se evitar perda da qualidade nos serviços. (ETN, 2015)

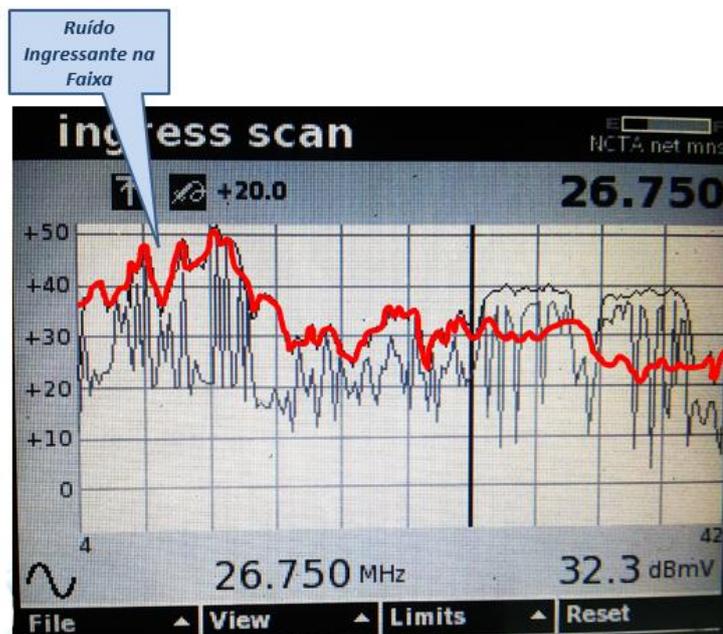
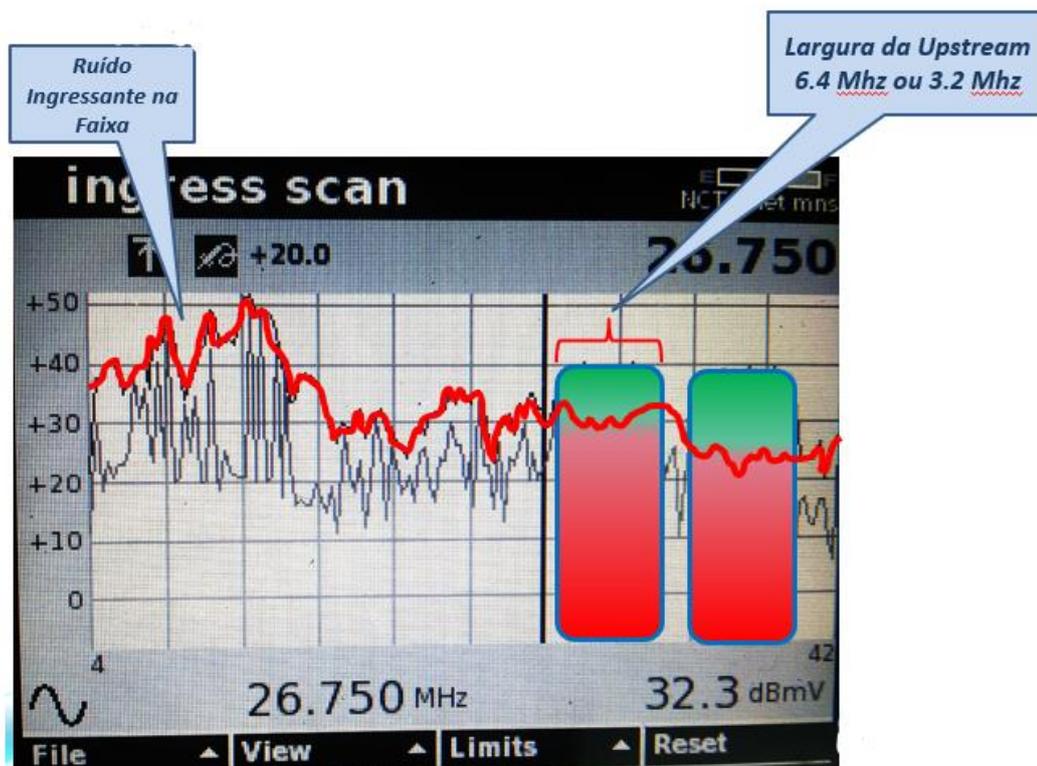
Após obter qual o node ruidoso pelo analisador espectro, o analista encaminha a ocorrência para o técnico em campo, que por sua vez segue com a identificação do ruído, observa-se nas imagens 20 e 21, a tela do DSAM com destaque o ruído ingressante e as portadoras.

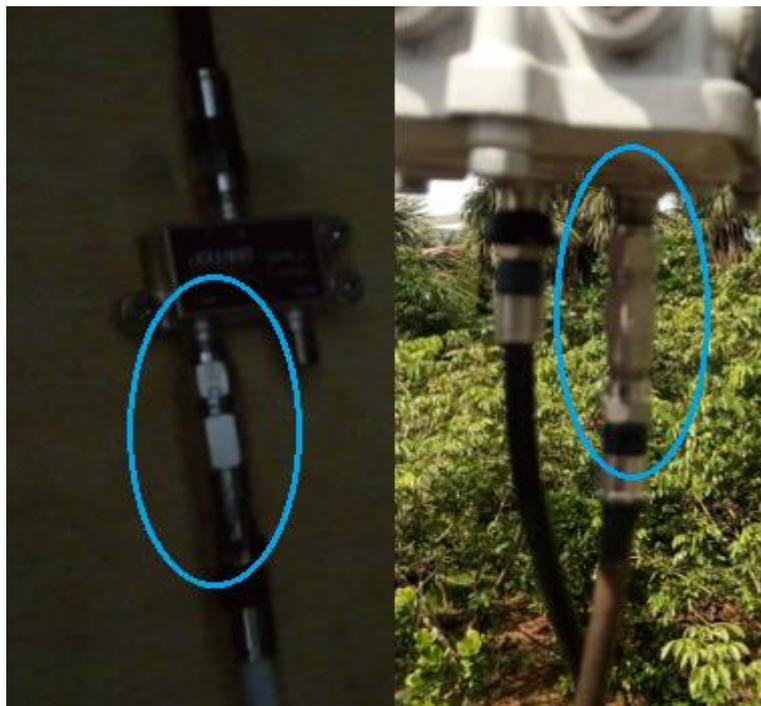
Figura 24: Filtro passa-faixa.

Confirmado o ruído, segue o processo para a limpeza da porta identificando os pontos comuns através da análise de projeto e com informações da ocorrência gerada pelos analistas. Para o caso de uma limpeza massiva, o técnico verifica todos os amplificadores do node começando pelo último da cascata e verifica cada saída do ativo. Após identificar a perna ruidosa, segue TAP a TAP, analisando cada cabo conectado, para desconectar ligações clandestinas ou filtrar utilizando um filtro tipo passa-faixa (figura 24), que corta o ruído na faixa do retorno, e encaminha para ser tratado por outra equipe especializada.

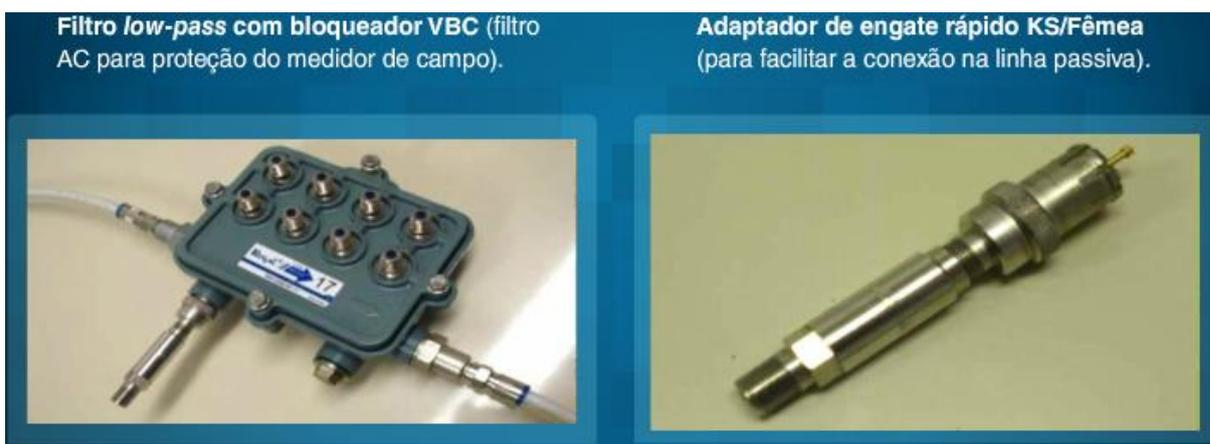
Figura 25: Adaptadores passivos.

Em amplificadores sem pontos de teste ou para conexões nas TAP's são utilizados os adaptadores. Na figura abaixo.

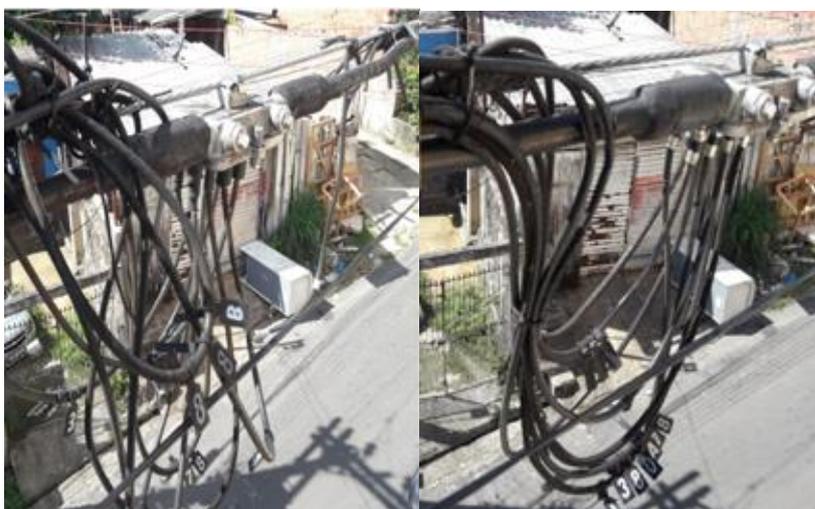
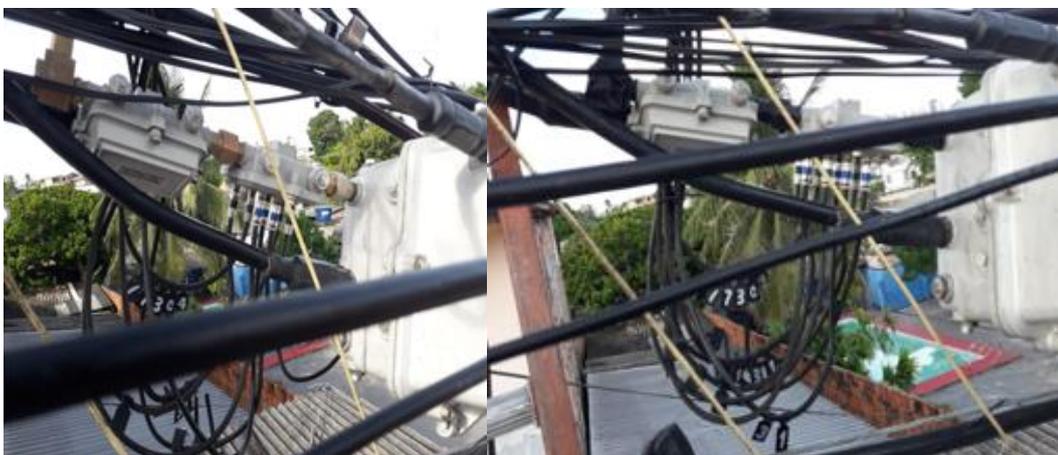
Processo adotado de forma preventiva, seguindo ordem dos Nodes mais ruidos para os menos ruidosos, onde o uma equipe verifica todos os cabos conectados na rede, se são clientes ativos ou inativos, trocando os conectores oxidados e dando o torque correto, desconecta e remove o cabeamento externo de clientes inativos ou ligações clandestinas, além de organizar os cabos para evitar poluição visual da rede, as figuras 26 a 30 demonstram essa ação e o resultado pela empresa Líder Telecomunicações à serviço da NET/CLARO.

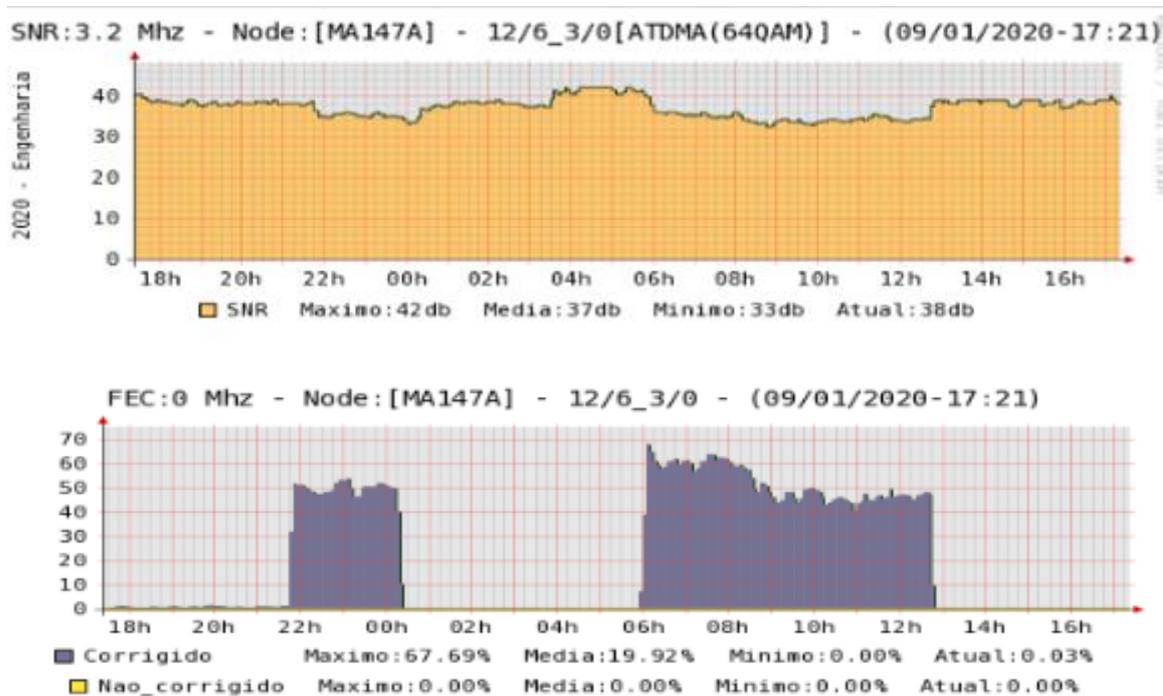
Figura 29: Gráfico do Node ruidoso no Nagios.

ANTES: SNR – 38db / FEC – corrigido 67,69%

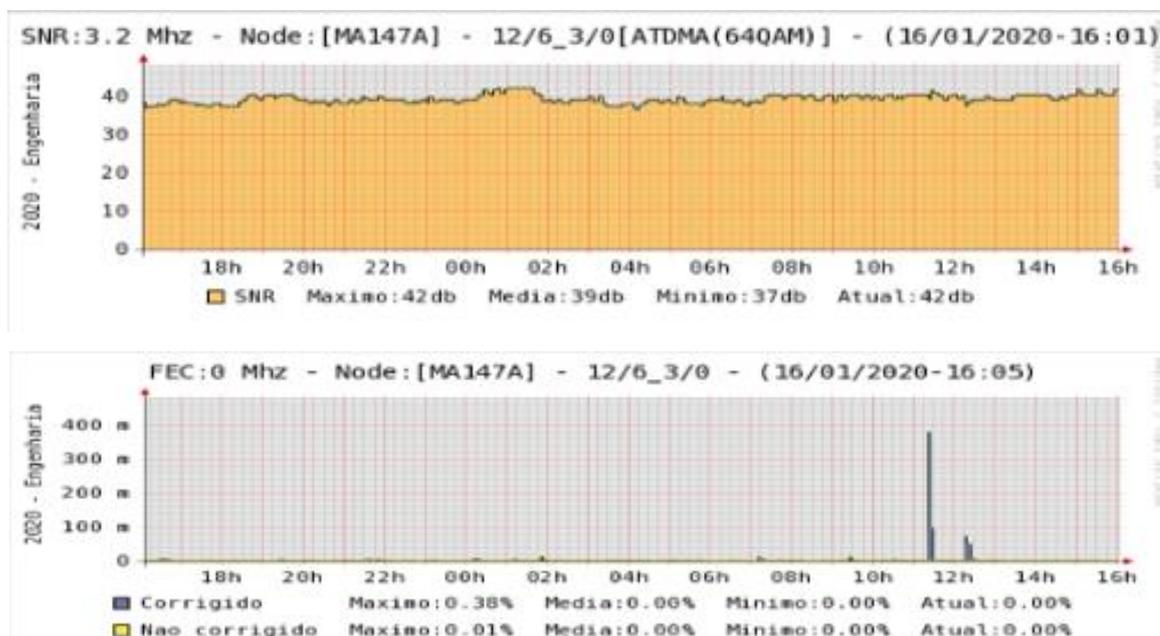
Figura 30: Gráfico do Node tratado no Nagios.

DEPOIS: SNR – 40db / FEC – corrigido 0,01%

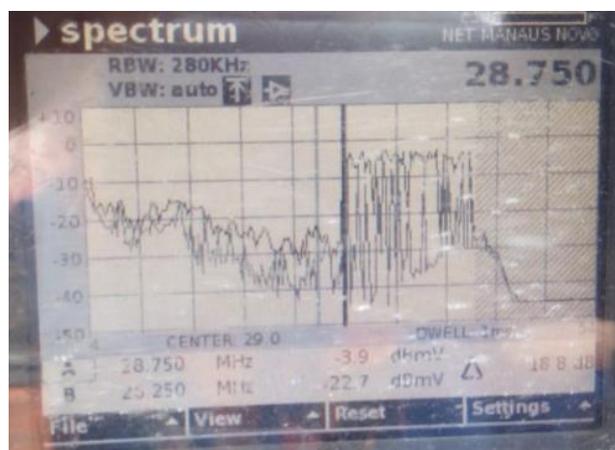
Figura 31: Gráfico DSAM Porta D do Node MA225 com ruído

Tomamos um caso nas figuras 31 a 40 do Node MA225 em Manaus, na qual foi identificado um ingresso de ruído na porta D do Node. Sendo filtrado um cabo RG6, que na sequência é encaminhado pra verificação pela equipe de atendimento residencial, que após revisar toda a instalação, faz a validação e remoção do filtro.

O técnico fez a medição no *MAIN (ponto de teste principal)* da porta D do Node, que corresponde ao reverso, nesse caso foi confirmado o ruído. Seguindo pelo projeto de construção da rede, verifica-se o próximo ponto em comum.

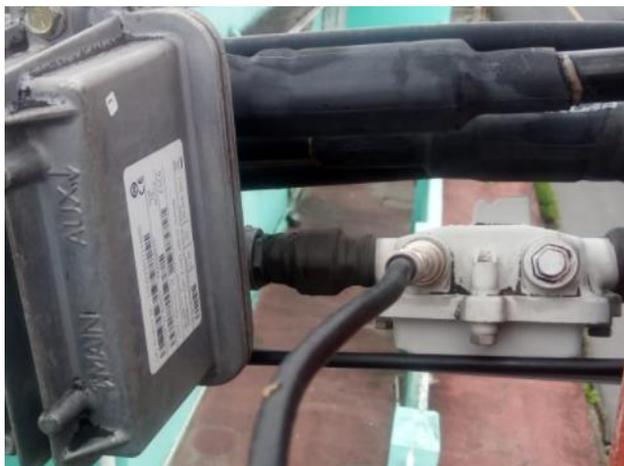
Figura 32: Medição no divisor anterior ao Amplificador

Feito a conexão com o conector de engate rápido KS/Fêmea.

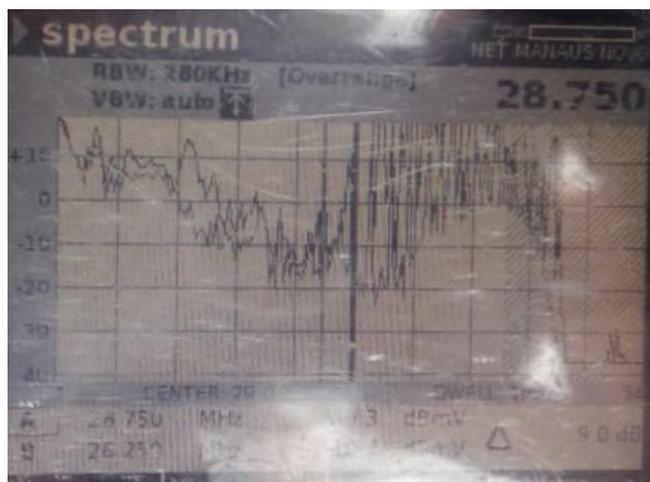
Figura 33: Gráfico divisor anterior ao Amplificador

Com uma varredura do espectro de retorno, foi confirmado o ruído no divisor.

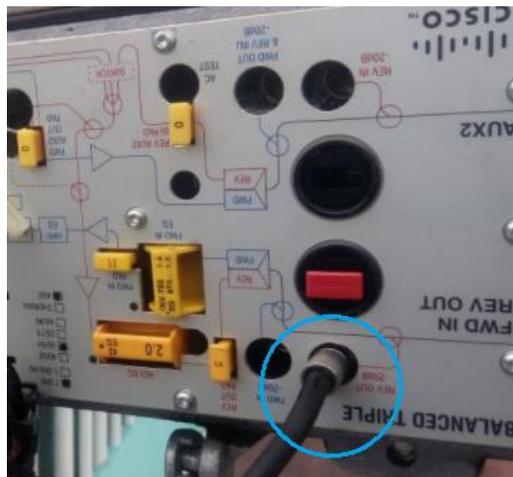
Figura 34: Medição no Reverso do Amplificador

Seguindo com a medição na porta do reverso do amplificador mais próximo.

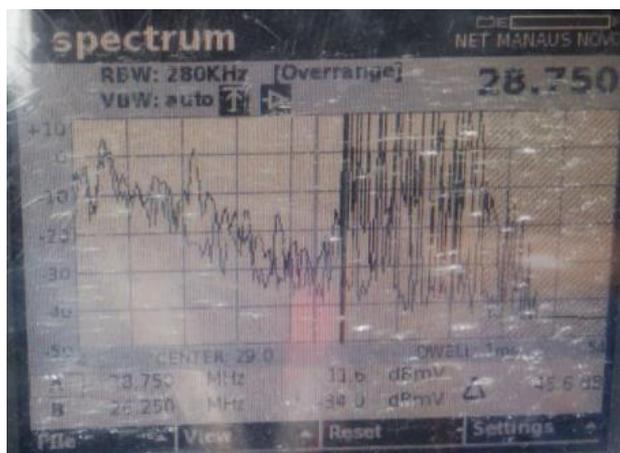
Figura 35: Gráfico Reverso do Amplificador

Constatado o ruído oriundo da rede posterior ao amplificador.

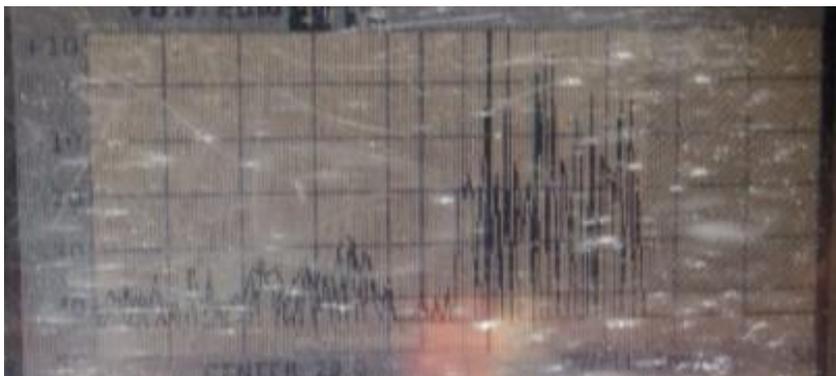
Figura 39: Gráfico do TAP após ofensor filtrado

Após filtra o cabo ruidoso, obtivemos o resultado esperado. Nesse ponto o técnico encaminha o assinante, para análise pela equipe de manutenção ao cliente, valida a tratativa e finaliza a ocorrência em sistema.

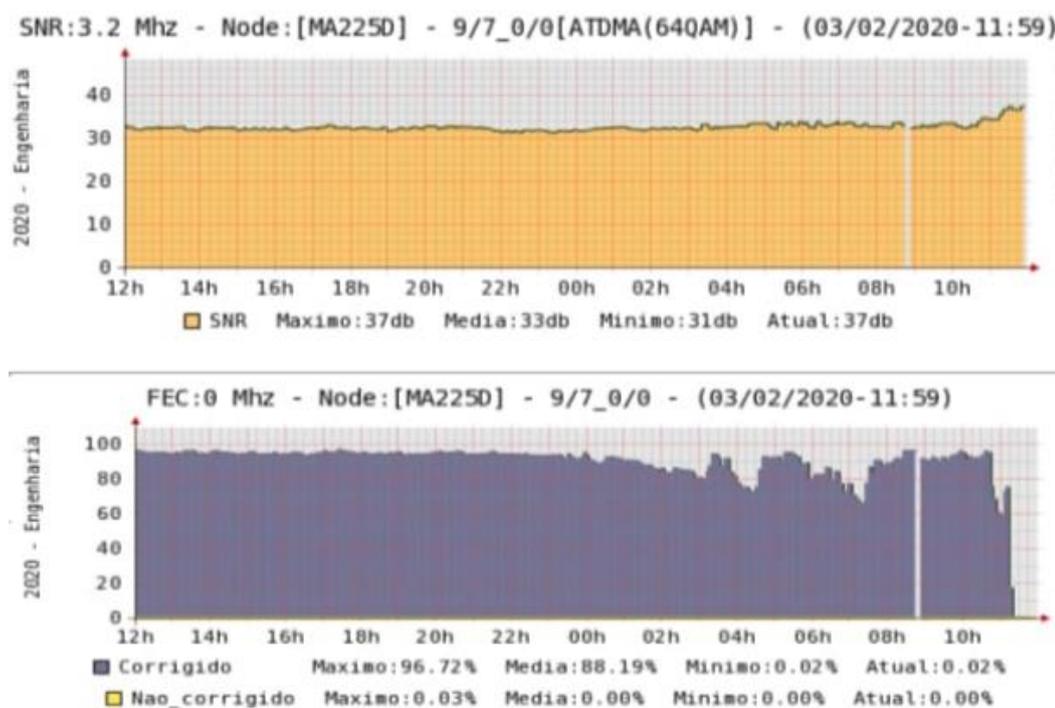
Figura 40: Gráfico do Node MA225 no Nagios

ANTES: SNR – 31db / FEC – corrigido 96,72%

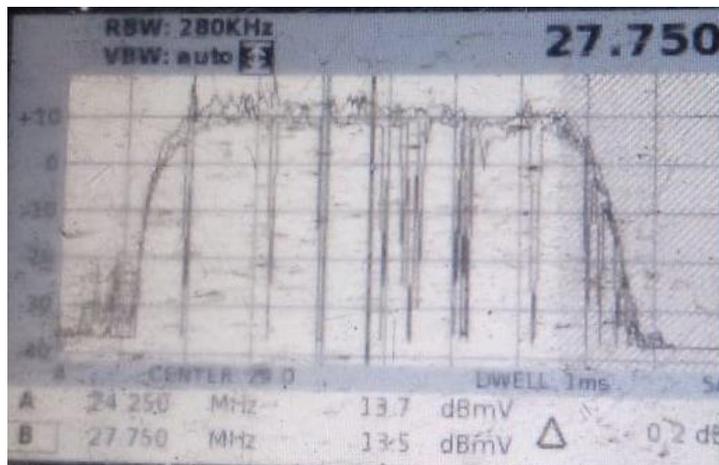
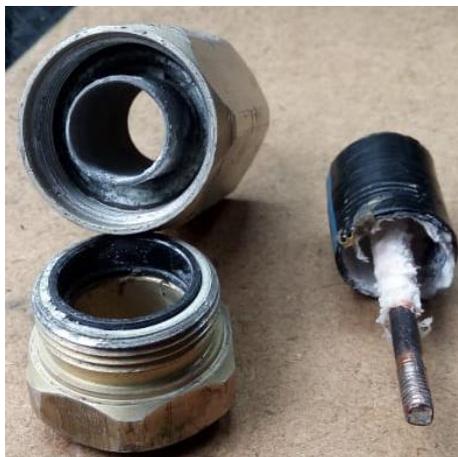
Apesar da maioria dos ruídos ser proveniente instalação do assinante, o técnico também pode encontrar uma conexão queimada como nas figuras 41 e 42.

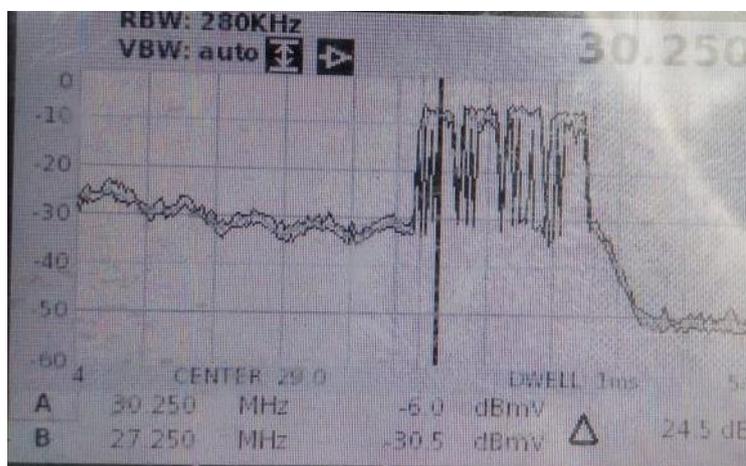
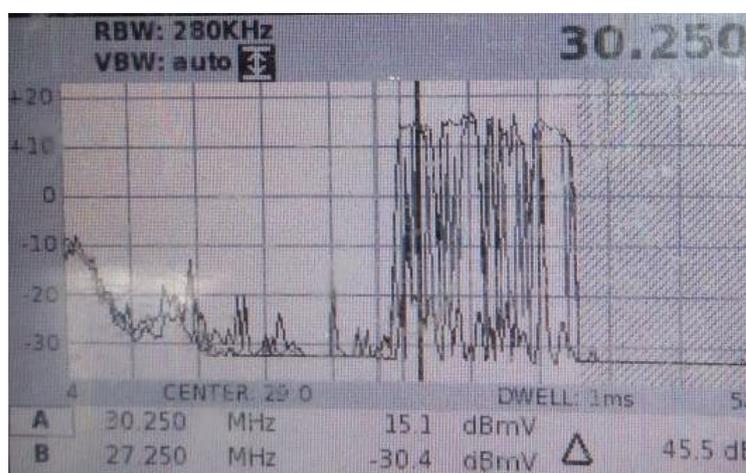
Nas figuras 43 e 44 evidencia uma medição de ruído na faixa do retorno e logo após o seu tratamento, o espectro sem o ruído.
