**INSTITUTO FEDERAL DE EDUCAÇÃO, CIÊNCIA E TECNOLOGIA DO AMAZONAS
CAMPUS MANAUS CENTRO
DEPARTAMENTO DE PROCESSOS INDUSTRIAIS
BACHARELADO EM ENGENHARIA MECÂNICA**

ANÁLISE DA RUPTURA DE UM PIVÔ DE SUSPENSÃO VEICULAR.

Trabalho de Conclusão de Curso, submetido ao Instituto Federal de Educação, Ciência e Tecnologia do Amazonas – Campus Manaus Centro, como parte dos requisitos para a obtenção do título de Bacharel em Engenharia Mecânica, sob a orientação do Prof.(a) Miécio Melquiades.

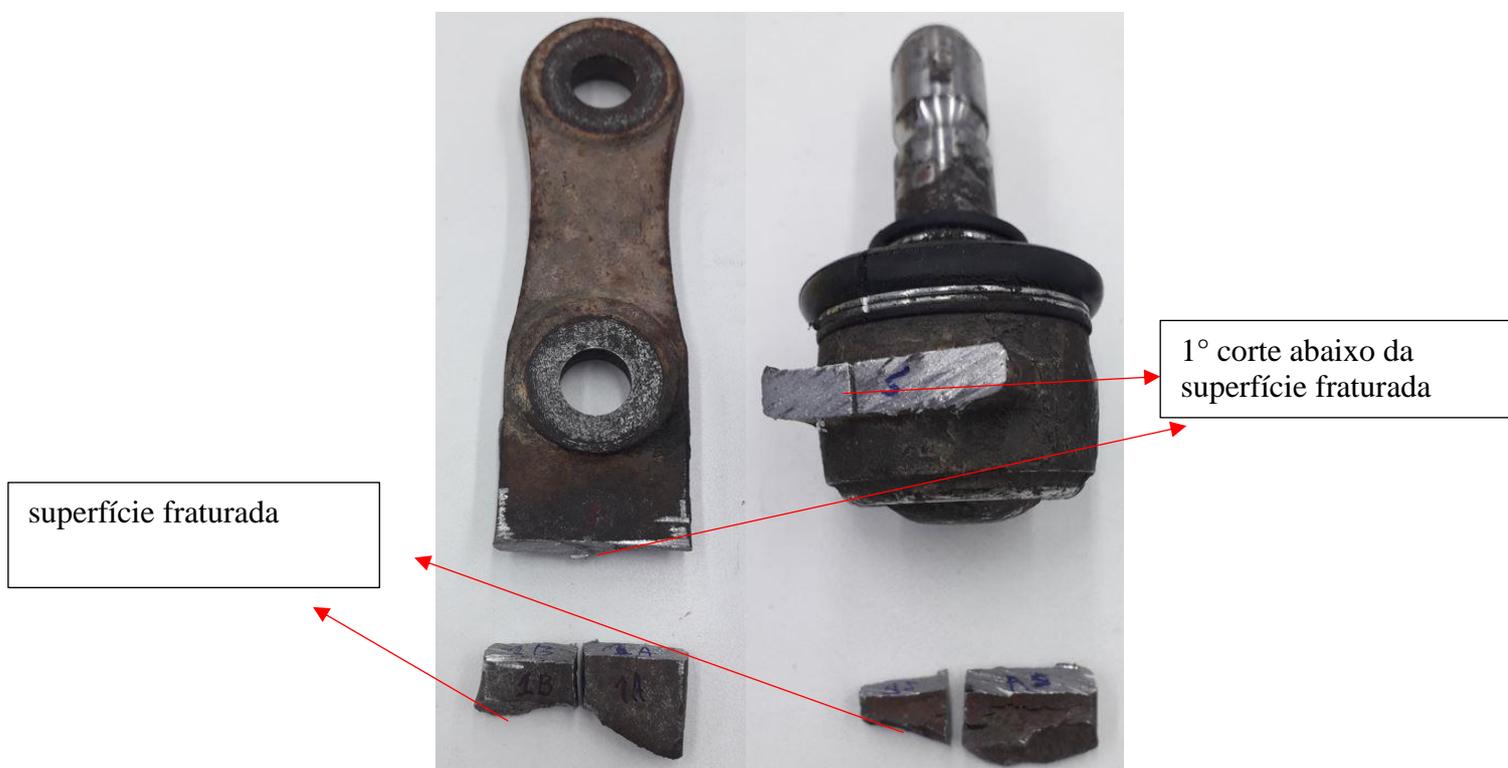
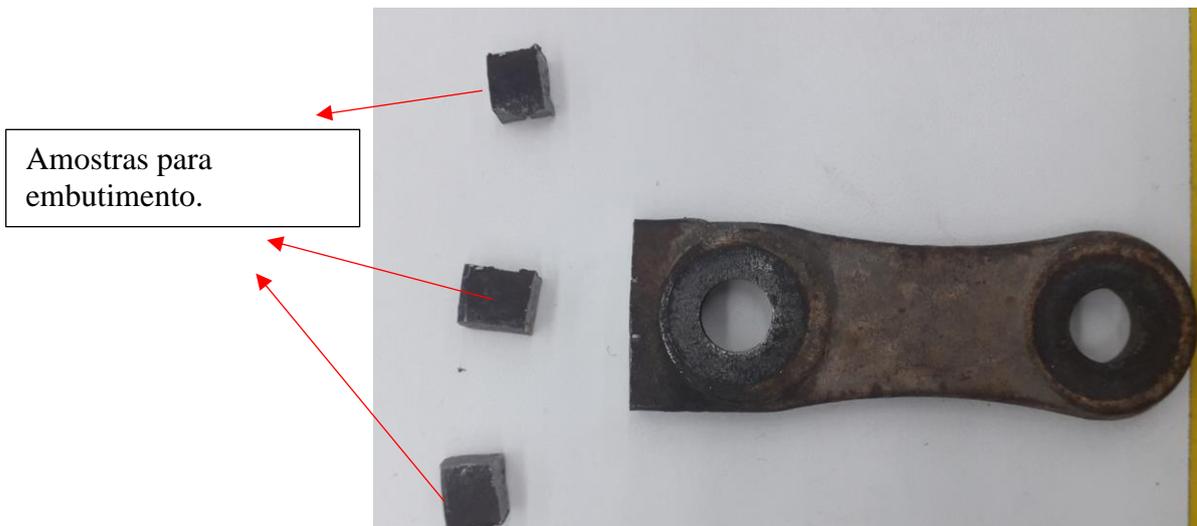
Figura 15 a-Divisão da superfície Fraturada b- 2° corte

- Primeiro corte na secção transversal da peça, abaixo da superfície fraturada e corte perpendicular a fratura, dividindo a fratura em 4 partes para análise em MEV e estereomicroscópio. Fig 15
- Segundo corte na secção transversal e divisão da porção em 3 partes para embutimento e observação em Microscópio Óptico.
